Verkeersveiligheidsaudit Fase 1

A27 Houten Hooipolder

Inpassend Ontwerp

| Kenmerk | 15-FLO1504221-VVA-002-v1.0 |

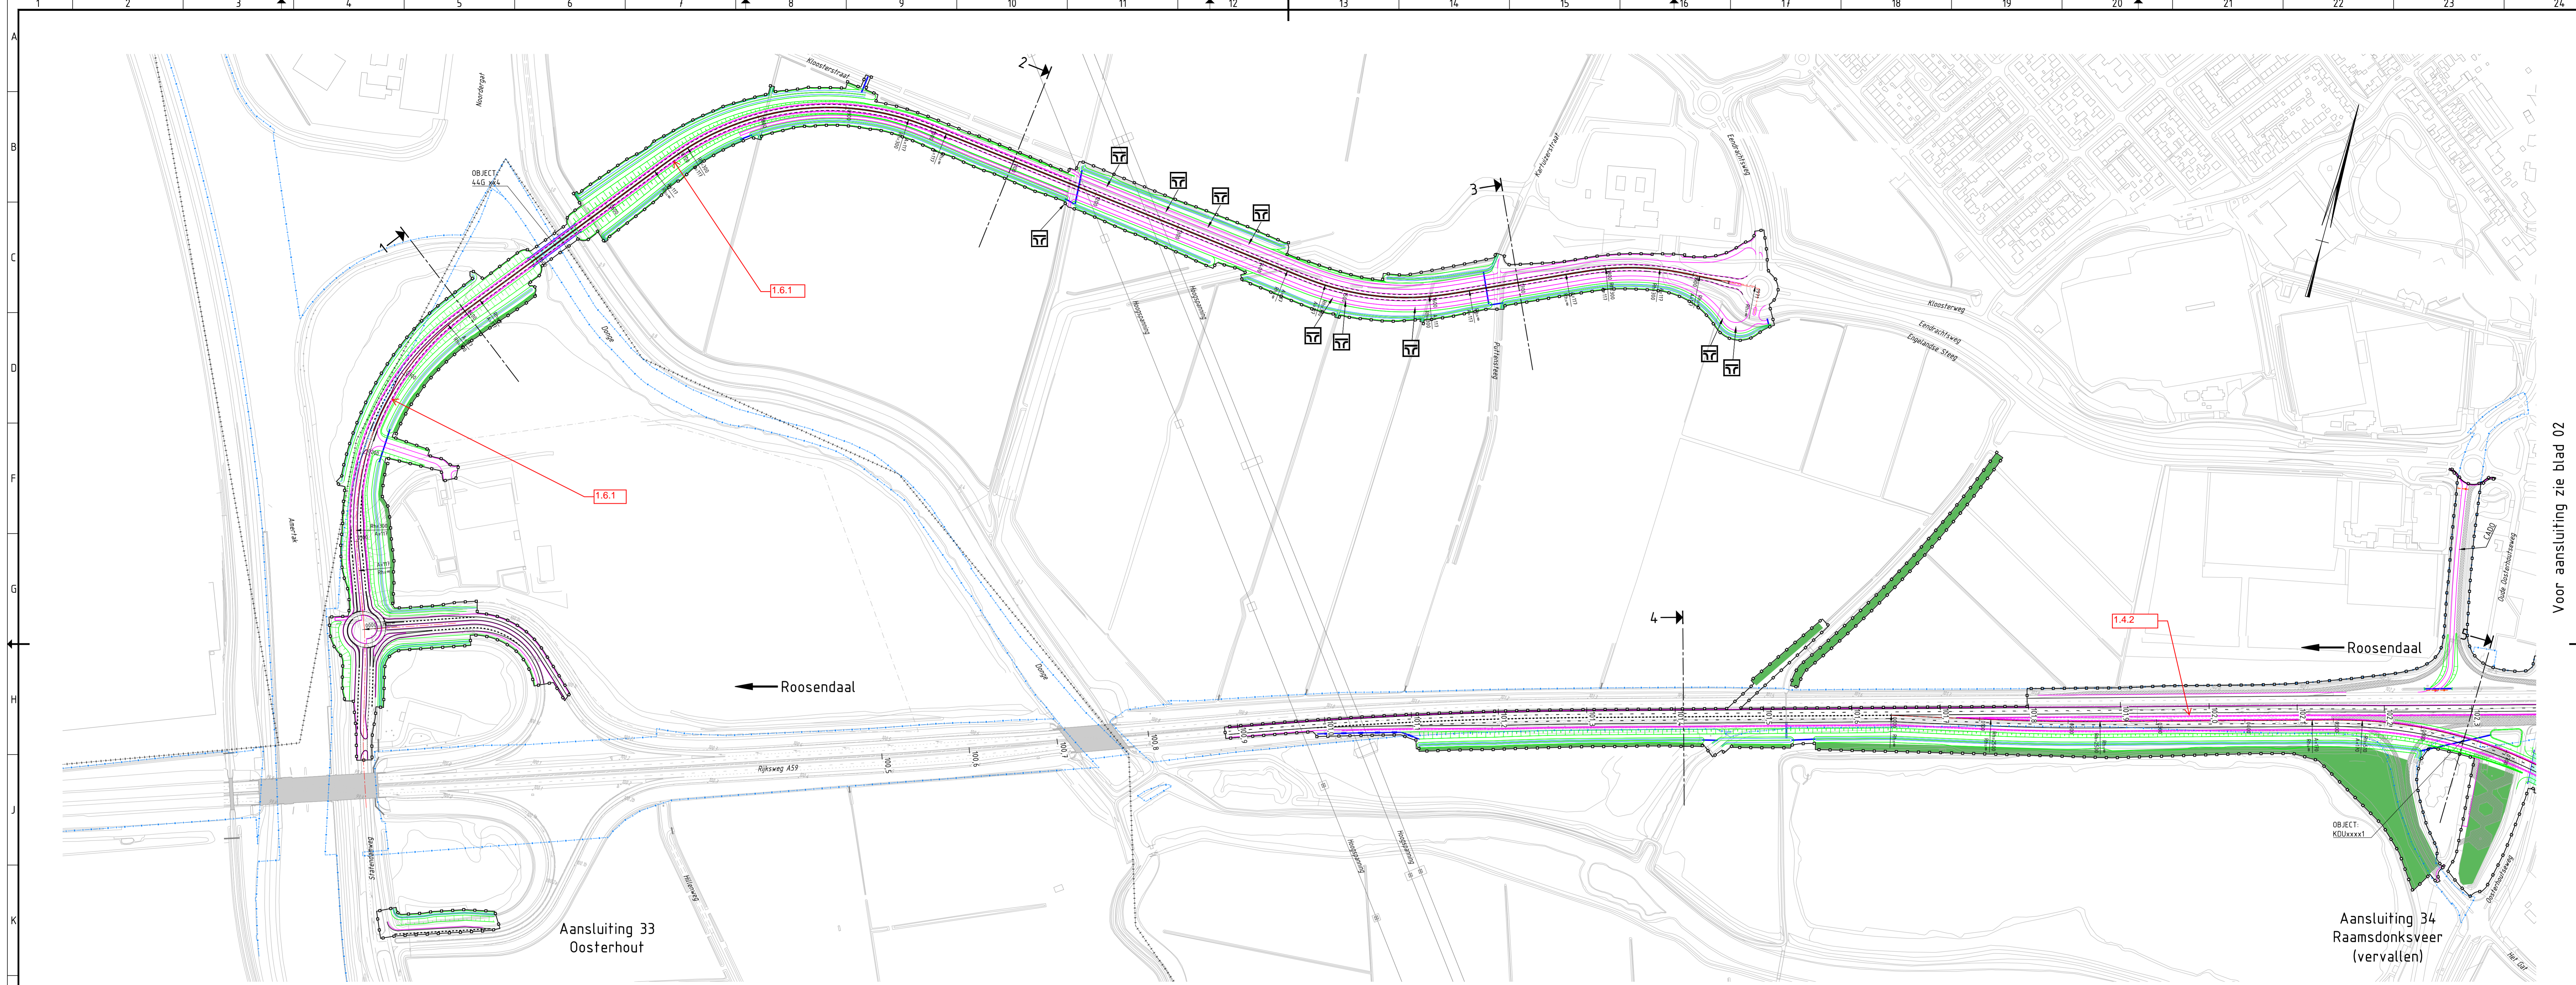
| status DEFINITIEF CONCEPT | | versie 0.18 | registr. 401317-S-3-0101 |

| Tek.nr. | Nr. | Beschrijving van het probleem | Oplossingsrichting | Ernst |
|---|---|--|---|---|
| 0101 | 1.4.2 | De verbindingsweg Roosendaal – Utrecht loopt het eerste gedeelte nog parallel aan de hoofdrijbaan. Omdat er een visuele relatie blijft bestaan tussen beide rijbanen, zal het verkeer op de hoofdrijbaan zich optrekken aan de gereden snelheden op de parallelbaan. Hierdoor neemt de kans toe dat verkeer op de hoofdrijbaan met te grote snelheid de stroomafwaarts gelegen kruispunten nadert. | Visueel scheiden van hoofdrij- en parallelbaan. | A |

| Tek.nr. | Nr. | Beschrijving van het probleem | Oplossingsrichting | Ernst |
|---|---|--|---|---|
| 0101 | 1.6.1 | Toepassing van geleiderail op een gebiedsonsluitingsweg past niet in het gebruikelijke wegbeeld voor dit type weg en is wellicht ook niet noodzakelijk over de gehele lengte. Aanwezigheid van geleiderail werkt snelheidsverhogend, omdat de weg voor een hogere categorie wordt aangezien. | Onderzoeken of normaalprofiel met vergevingsgezinde berm mogelijk is. | A |

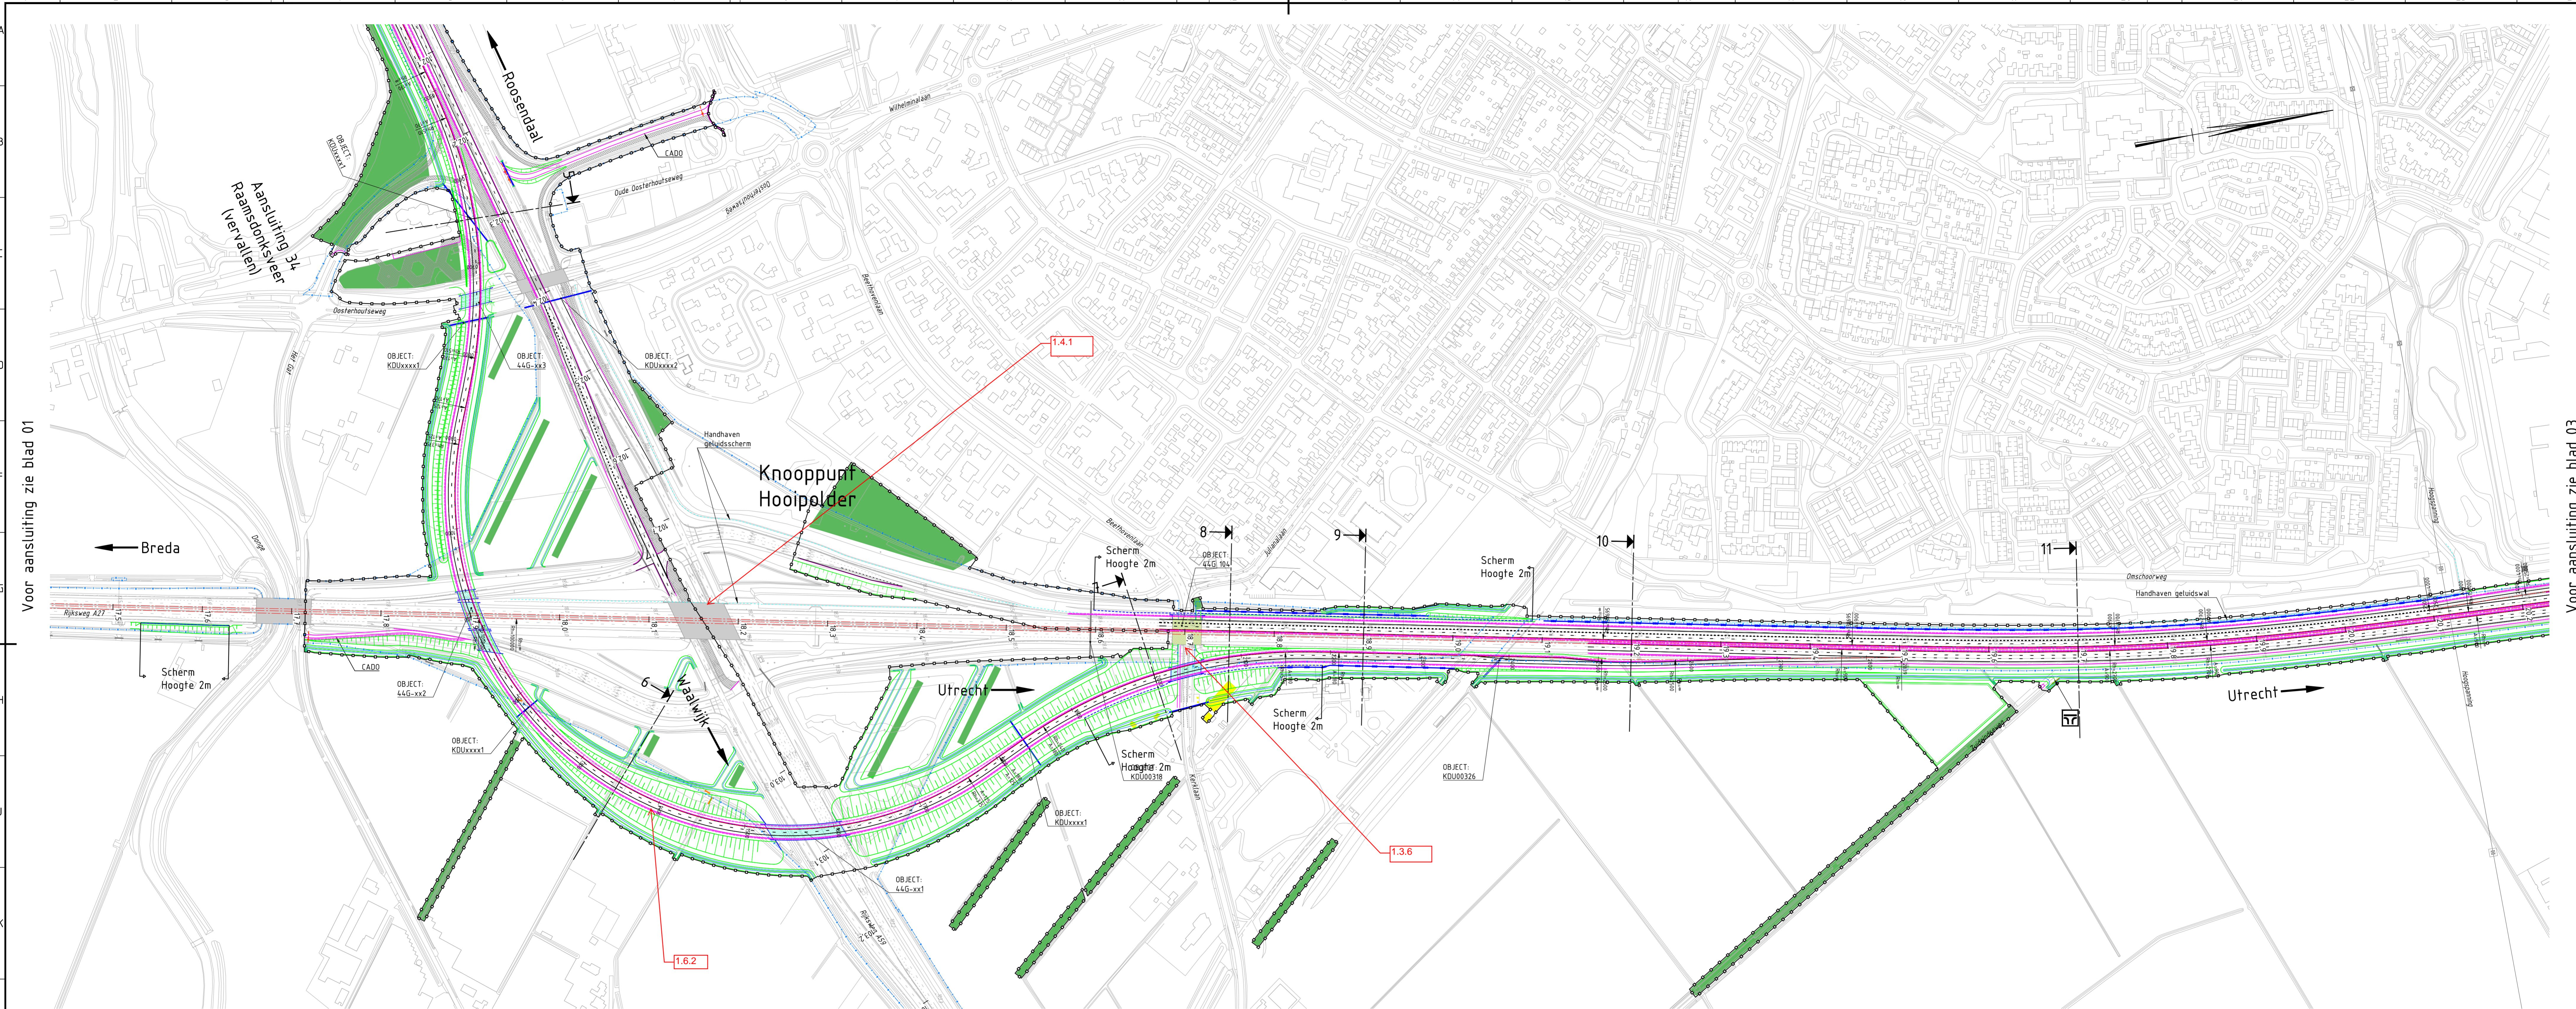
| uitgegeven H. Dillen | 14-09-2015 | registr. 401317-S-3-0102 | in 19 bladen, bladnr. 02 |

| Tek.nr. | Nr. | Beschrijving van het probleem | Oplossingsrichting | Ernst |
|---|---|---|--|---|
| 0102 | 1.3.6 | Vluchtstroken ontbreken op het kunstwerk 44g-104. Met name bij invoegstroken is een uitwijkvoorziening zeer gewenst. | Vluchtstroken toepassen. | A |

| Tek.nr. | Nr. | Beschrijving van het probleem | Oplossingsrichting | Ernst |
|---|---|--|---|---|
| 0102 | 1.4.1 | Het knooppunt Hooipolder is een knooppunt van autosnelwegen. Het toepassen van gelijkvloerse kruispuntoplossingen is voor een groot aandeel van de weggebruikers onverwacht. Het risico bestaat dat weggebruikers met te hoge snelheid de VRI kruispunten naderen met kopstaart aanrijdingen tot gevolg. | Knooppunt Hooipolder als volledig knooppunt uitvoeren. | EA |

| Tek.nr. | Nr. | Beschrijving van het probleem | Oplossingsrichting | Ernst |
|---|---|--|---|---|
| 0102 | 1.6.2 | In de gehele verbindingsboog wordt geleiderail toegepast. Met name voor motorrijders is geleiderail een obstakel dat ernstig letsel kan veroorzaken bij ongevallen. | Probeer om berm vergevingsgezin obstakelvrij in te richten. | A |

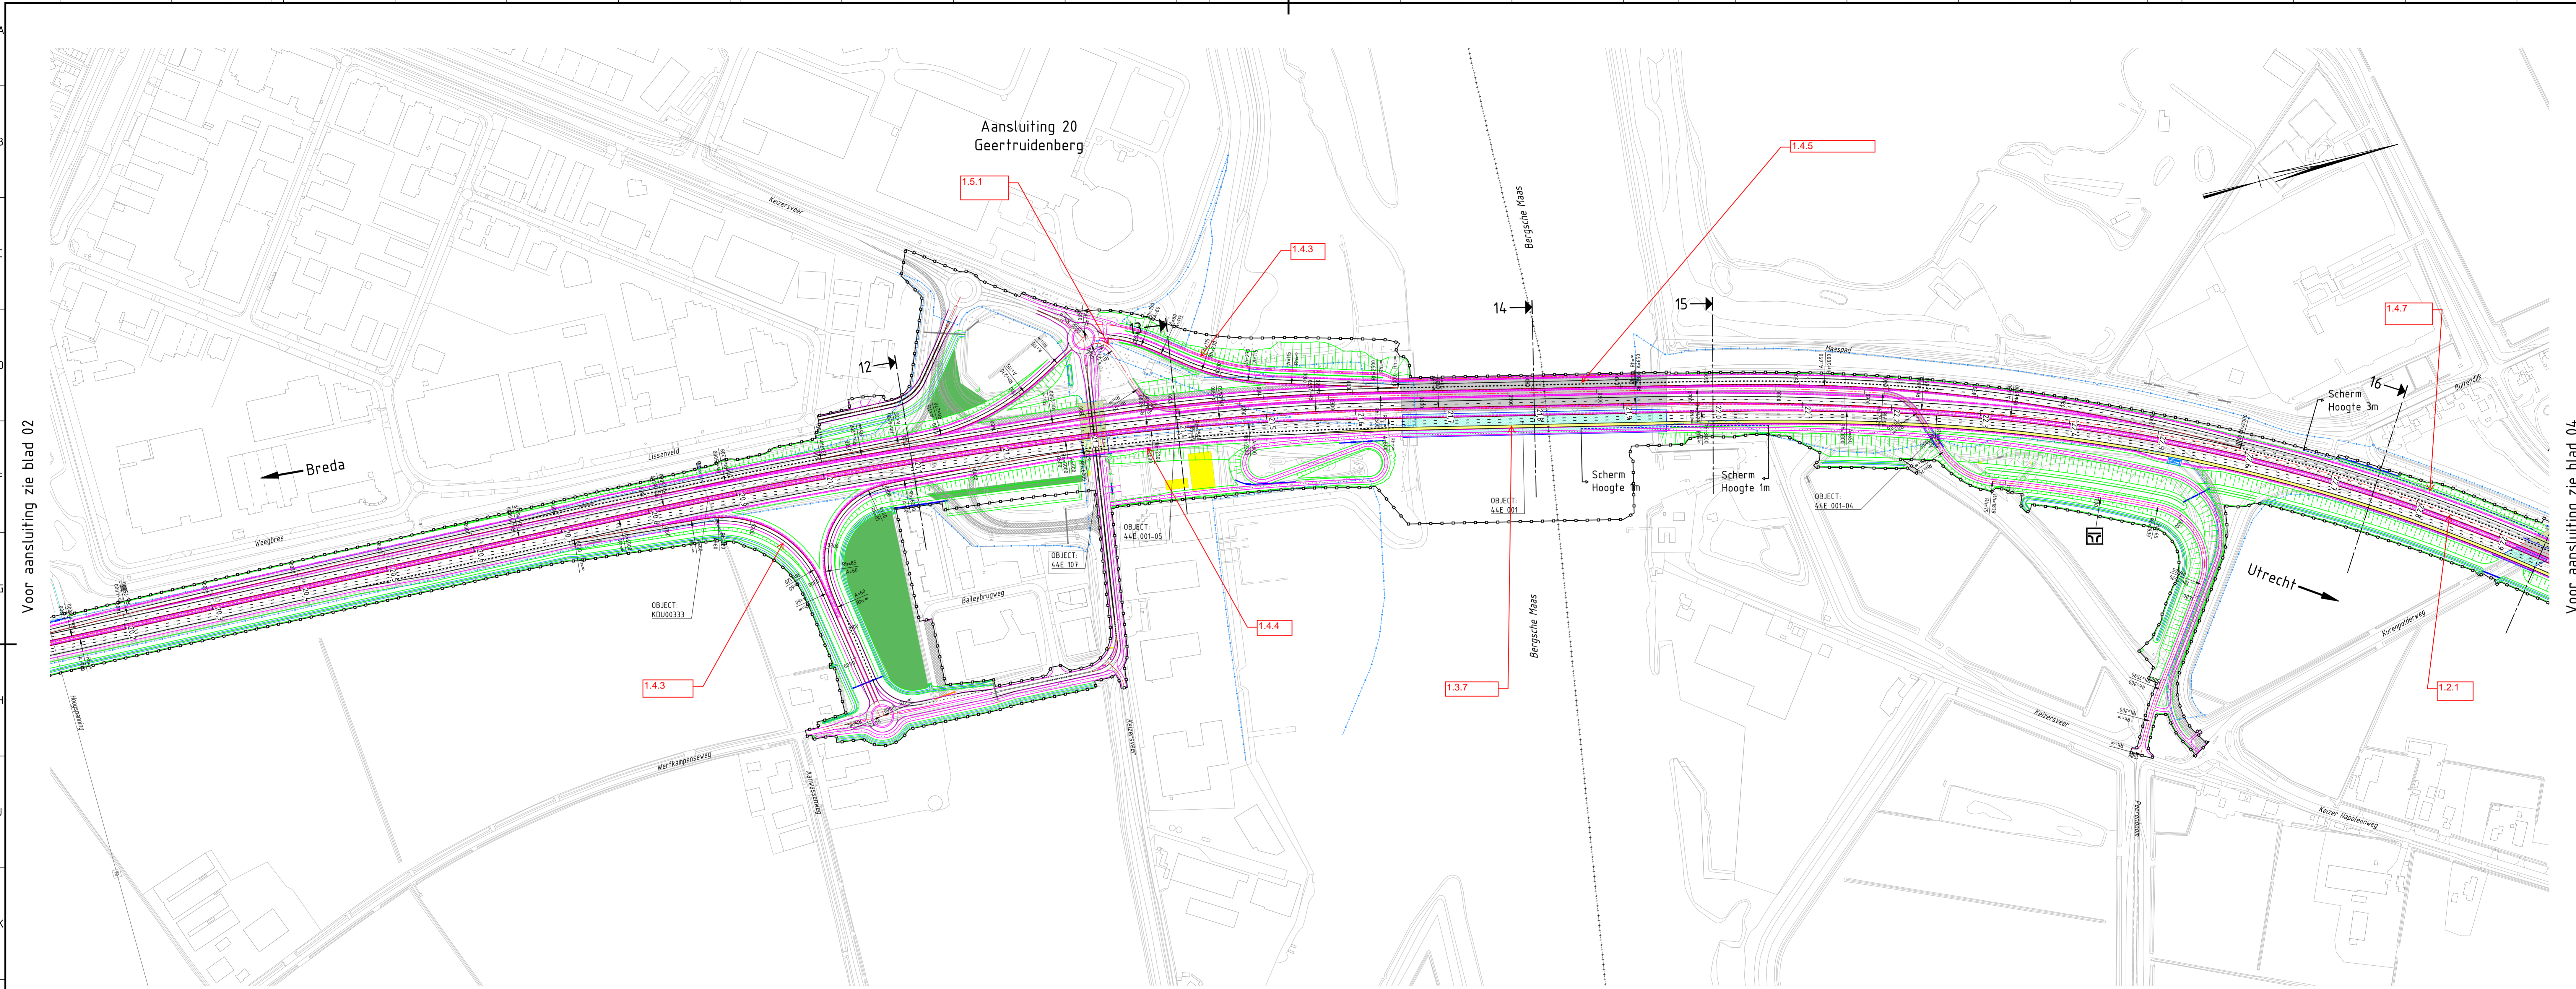
| uitgegeven | H. Ditten | 16-09-2015 | democode | | regnr. | 401317-S-3-0103 |

| Tek.nr. | Nr. | Beschrijving van het probleem | Oplossingsrichting | Ernst |
|---|---|---|---|---|
| 0103 | 1.2.1 | In de horizontale boog R=2.000 m (HRL) treedt een zichtprobleem op doordat de geleiderail in de boog op te korte afstand staat. De kans bestaat op kop-staart ongevallen bij stilstaand verkeer. Afremmend verkeer door mindere zichtomstandigheden leidt tot het sneller optreden van congestie. | Plaatsing geleiderail aanpassen. | EA |

| Tek.nr. | Nr. | Beschrijving van het probleem | Oplossingsrichting | Ernst |
|---|---|---|--|---|
| 0103 | 1.3.7 | De nieuwe oeververbinding wordt gebaseerd op een indeling met spitsstrook. Een nieuwe oeververbinding in deze vorm is niet erg robuust en toekomstvast. Zie punt 1.1.1. | Robuust en toekomstvast ontwerpen. | O |

| Tek.nr. | Nr. | Beschrijving van het probleem | Oplossingsrichting | Ernst |
|---|---|--|---|---|
| 0103 0106 | 1.4.3 | De stappentheorie in de afritten Geertruidenberg en Nieuwendijk is niet toegepast, waardoor verkeer met te hoge snelheid het kruisingsvlak nadert. | Ontwerp aanpassen, zodanig dat een geleidelijke snelheidsafbouw wordt gerealiseerd. | A |
| 0103 | 1.4.4 | Het starten van de spitsstrook op deze locatie is ongewenst. Het punt ligt in een opgaande helling vlak voor de brug welke een visuele versmalling geeft. Vrachtverkeer op de toerit zal met relatief lage snelheid invoegen. Voor een deel van het verkeer betreft het de eerste kennismaking met het fenomeen spitsstrook. Hierdoor zal veel turbulentie optreden op deze ene locatie, waardoor de verkeersveiligheid sterk afneemt. | Begin spitsstrook verplaatsen tot voorbij de brug. | A |

| Tek.nr. | Nr. | Beschrijving van het probleem | Oplossingsrichting | Ernst |
|---|---|---|---|---|
| 0103 | 1.4.5 | De functionaliteit van de parallelbaan is niet duidelijk. Als deze ook een functie heeft voor doorgaand verkeer zal vooral het vrachtverkeer van de parallelbaan gebruik gaan maken. Het gevolg is een groot aantal rijstrookwisselingen voor vrachtverkeer, zowel stroomopwaarts van de parallelbaan als op de parallelbaan zelf. Het weven van doorgaand vrachtverkeer met afvallend verkeer naar de afrit is onwenselijk. | Ontwerp afstemmen op de functionaliteit van de parallelbaan, waarbij onnodige rijstrookwisselingen van vrachtverkeer worden voorkomen. | EA |
| 0103 0104 | 1.4.7 | Bij een gesloten spitsstrook is feitelijk sprake van een bijkomende rijstrook rechts. Vruchtverkeer zal dan naar rechts gedwongen worden, maar komt vervolgens in het weefvak voor de parallelbaan terecht. Daarna moet het doorgaande vrachtverkeer weer naar rechts opschuiven. Dit leidt tot ongewenste rijstrookwisselingen van vrachtverkeer op korte afstand. De kans op onnodige stuurcorrecties en onrustig wegbeeld neemt toe. Met als gevolg kans op flankongevallen. | Overwegen andere oplossing beëindiging spitsstrook. Ontwerpen conform de NOA. | EA |

| Tek.nr. | Nr. | Beschrijving van het probleem | Oplossingsrichting | Ernst |
|---|---|--|---|---|
| 0103 | 1.5.1 | Op de westelijke rotonde van de aansluiting Geertruidenberg wordt een erftoegangsweg aangesloten. De categorie overgang van erftoegangsweg naar autosnelweg is daardoor te groot op dit punt. De kans bestaat dat verkeer onbedoeld op de verkeerde tak van de rotonde terecht komt. | Zorg voor een geleidelijke categorie overgang op het onderliggende wegennet. | EA |

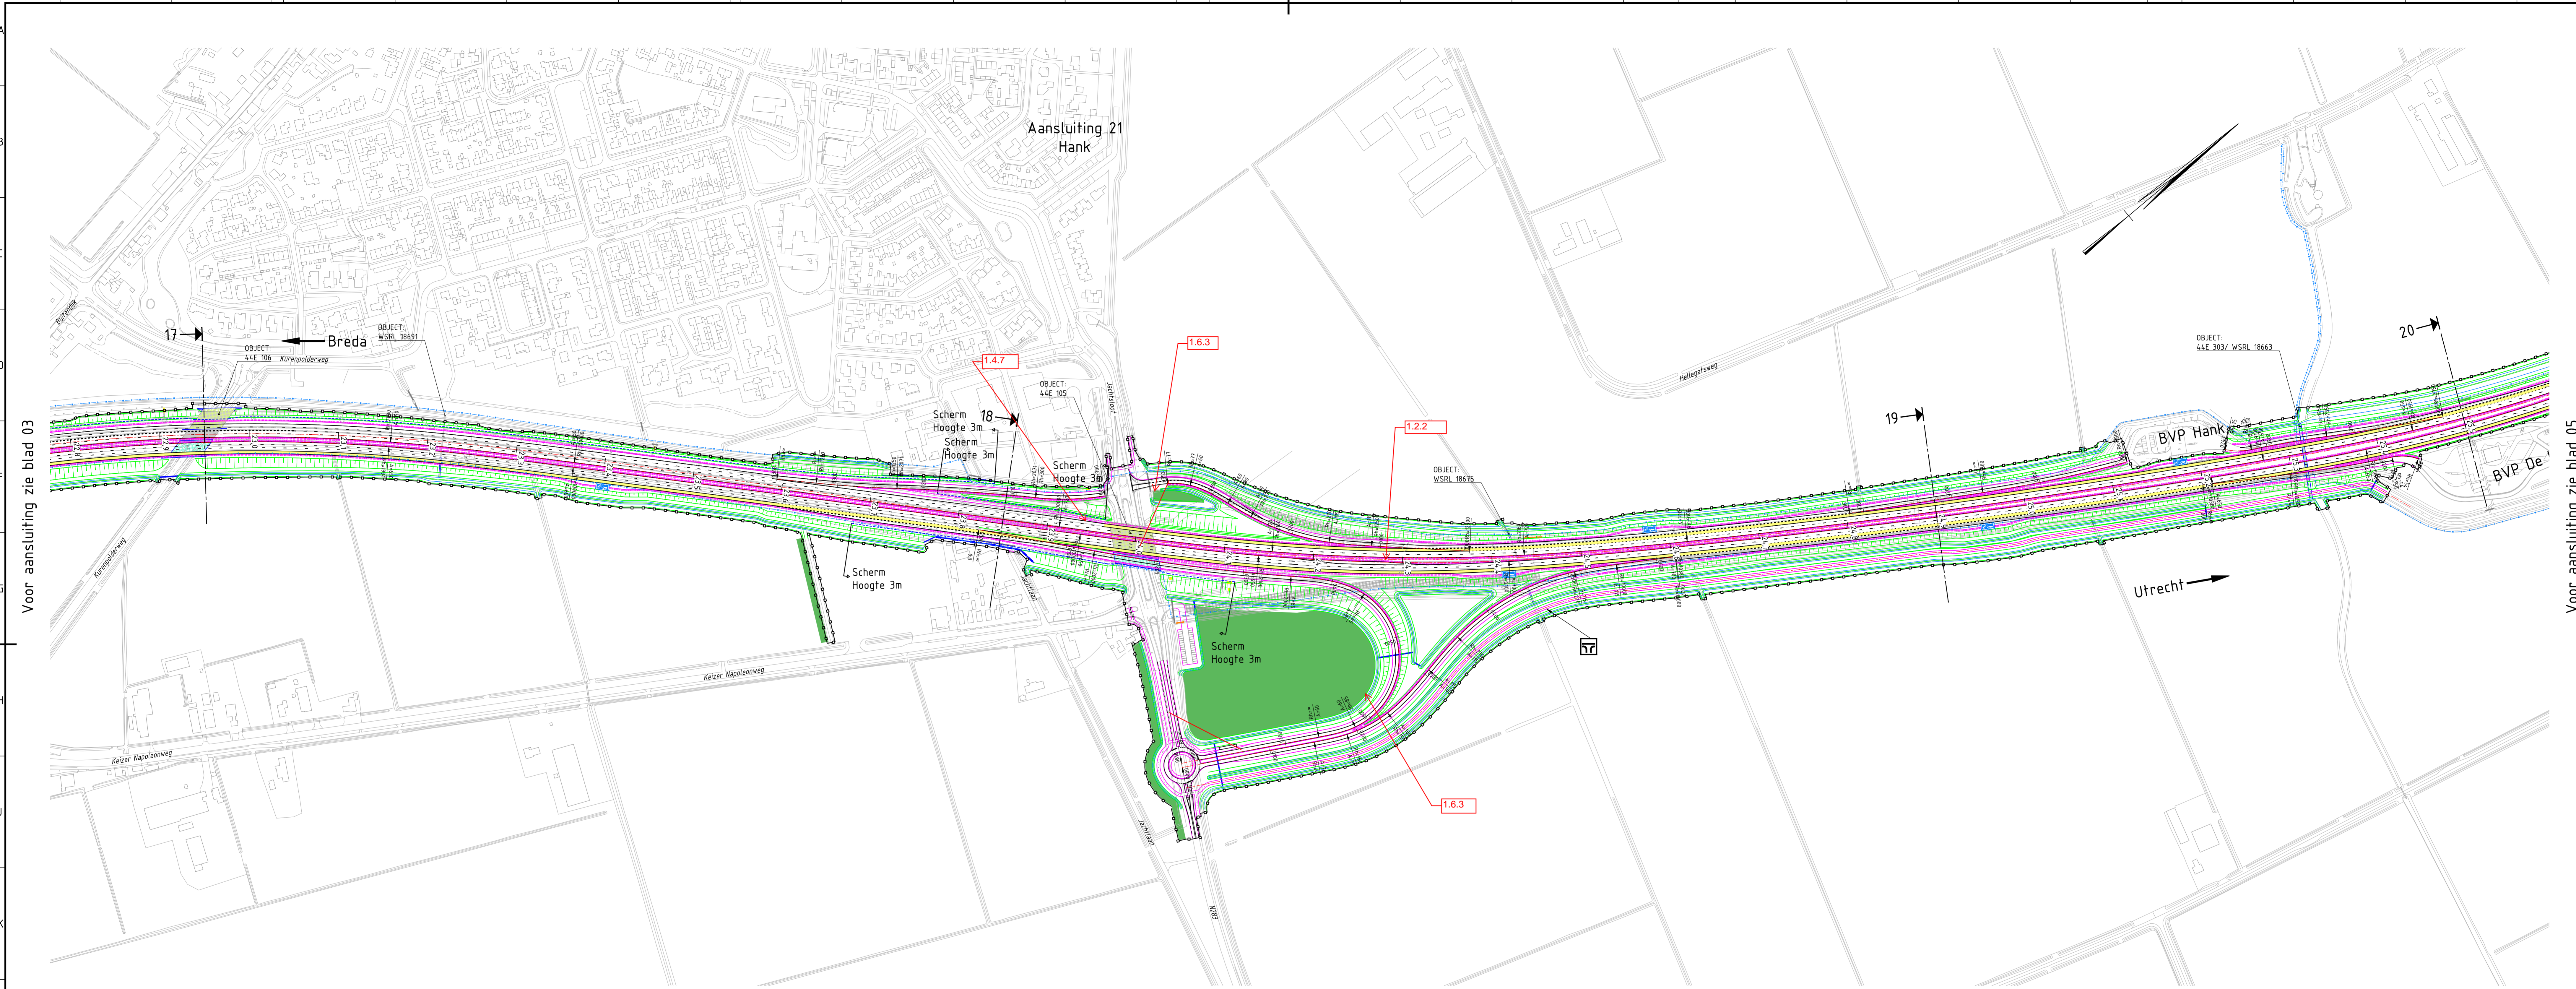
| status DEFINITIEF CONCEPT | | versie 0.18 | registratie 401317-S-3-0104 |

| Tek.nr. | Nr. | Beschrijving van het probleem | Oplossingsrichting | Ernst |
|---|---|---|---|---|
| 0104 | 1.2.2 | In de horizontale boog R=2.100 m (HRR) treedt een zichtprobleem op doordat de geleiderail in de boog op te korte afstand staat. De kans bestaat op kop-staart ongevallen bij stilstaand verkeer. Afremmend verkeer door mindere zicht omstandigheden leidt tot het sneller optreden van congestie. | Plaatsing geleiderail aanpassen. | EA |

| Tek.nr. | Nr. | Beschrijving van het probleem | Oplossingsrichting | Ernst |
|---|---|---|--|---|
| 0104 0107 | 1.6.3 | De ingetekende ruimte voor boomcompensatie kan mogelijk zichtbelemmerend zijn bij het naderen van de kruispunten met het onderliggend wegennet. | Rekening houden met ruime zichtlijnen bij inrichten met bomen. | A |

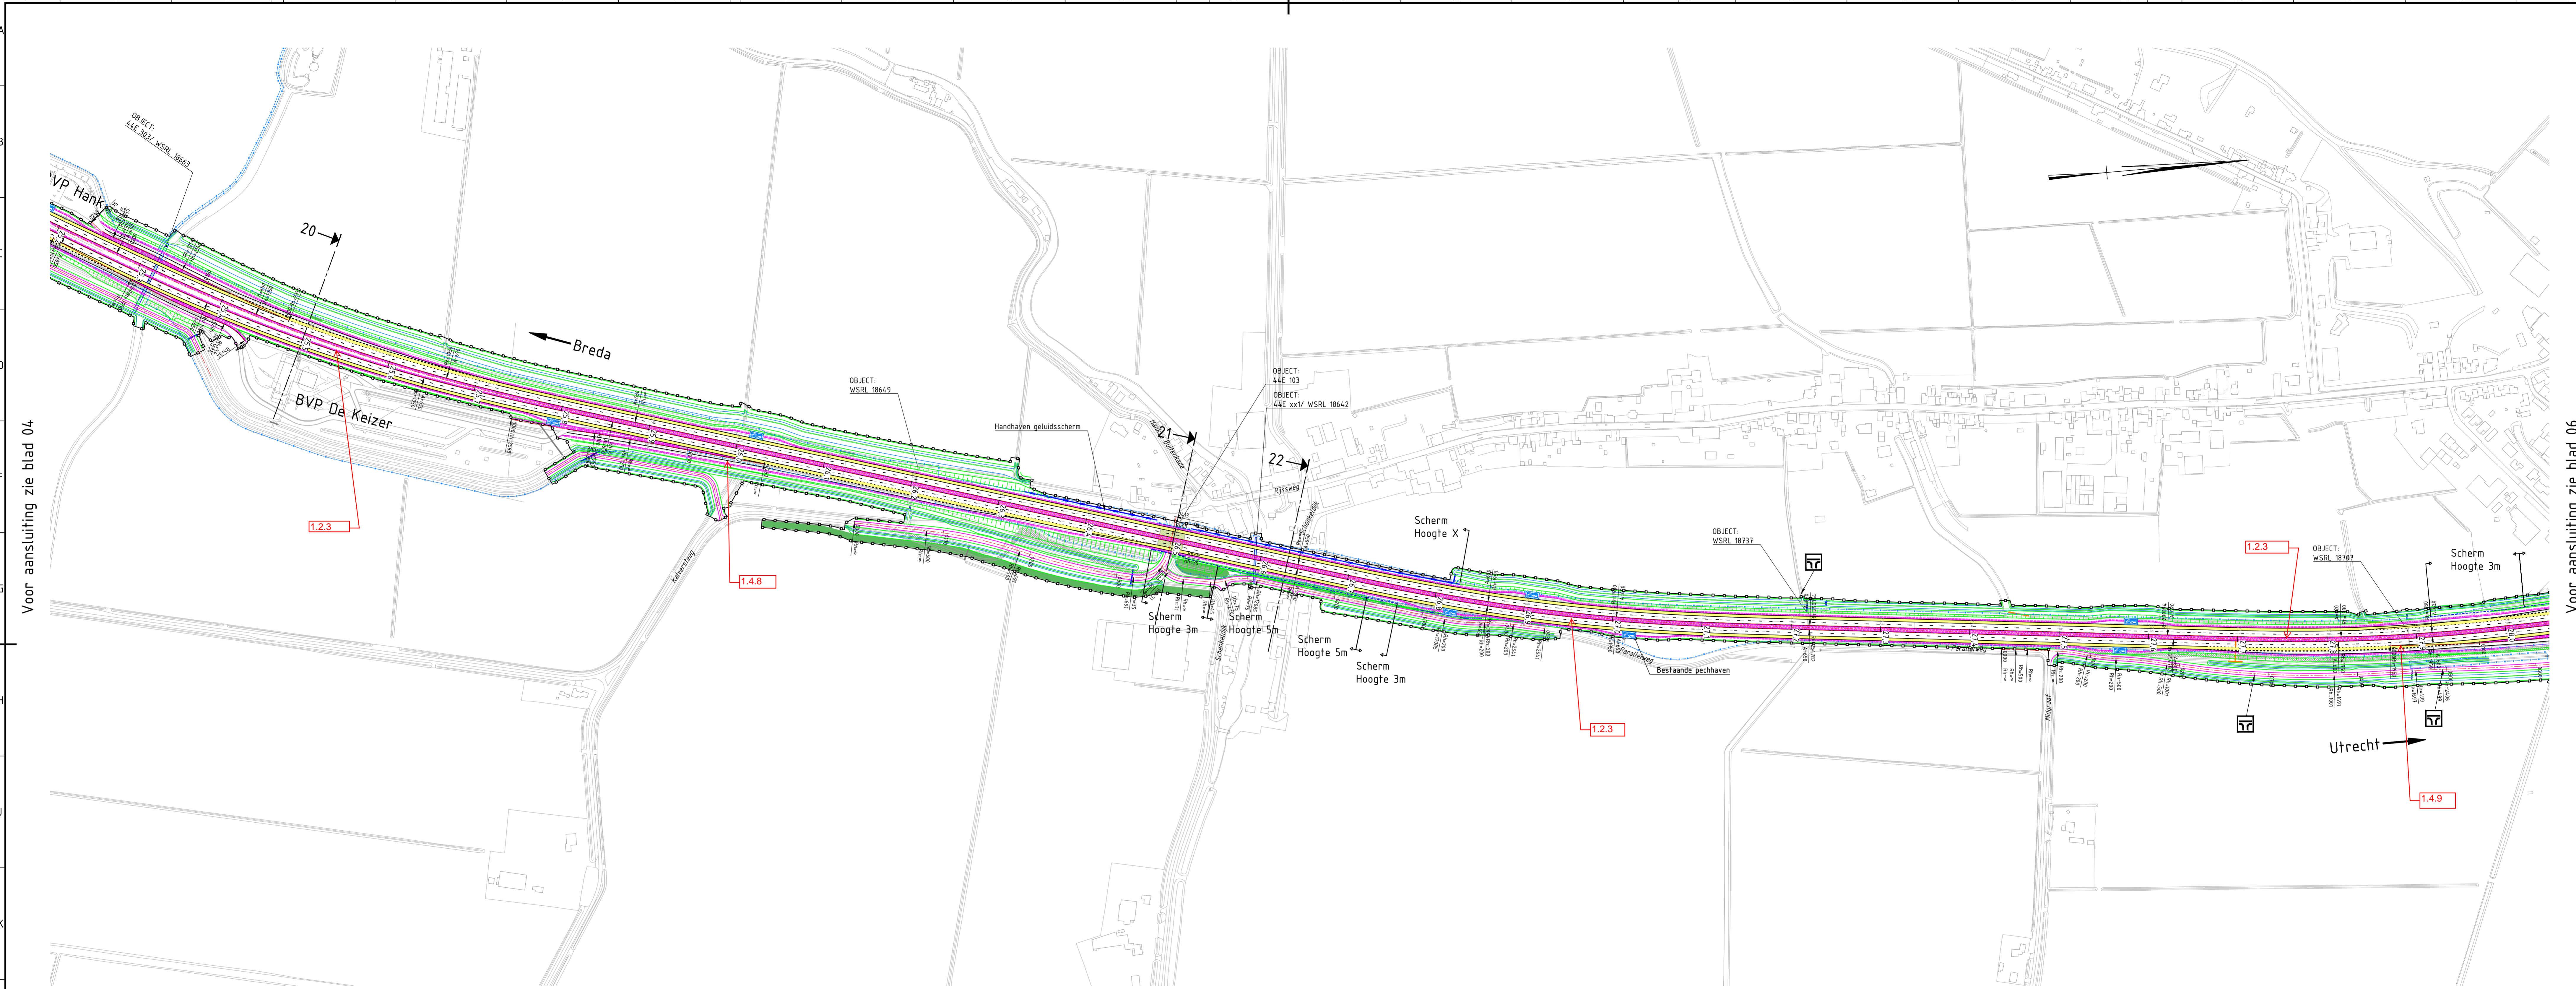
| status DEFINITIEF CONCEPT | | versie 0.18 | registratie 401317-S-3-0105 |

| Tek.nr. | Nr. | Beschrijving van het probleem | Oplossingsrichting | Ernst |
|---|---|---|---|---|
| 0105 | 1.2.3 | In de horizontale bogen R=1.950 m (3x) (HRR) treedt een zichtprobleem op doordat de geleiderail in de boog op te korte afstand staat. Dit resulteert in een kans op kop-staart ongevallen bij stilstaand verkeer. Afremmend verkeer door mindere zicht omstandigheden leidt tot het sneller optreden van congestie. | Plaatsing geleiderail aanpassen. | EA |

| Tek.nr. | Nr. | Beschrijving van het probleem | Oplossingsrichting | Ernst |
|---|---|---|---|---|
| 0105 0112 | 1.4.8 | Er is weinig acceleratielengte aanwezig voor vrachtverkeer vanaf de verzorgingsplaatsen. Door het ontbreken van een vluchtstrook in de spits, heeft het invoegend verkeer geen mogelijkheid tot uitwijken. | Onderzoeken of de toerit / invoegstrook kan worden verlengd. Probeer te voorzien in een uitwijkoplossing, mocht vrachtverkeer met zeer lage snelheid niet kunnen invoegen. | A |
| 0105 0106 | 1.4.9 | De hoek van uitvoeging Nieuwendijk HRR is te scherp en het puntstuk is gelegen in een korte linksdraaiende boog. Er ontstaat misleiding in het wegbeeld. Bij slechte zichtomstandigheden wordt het verkeer op de spitsstrook gemakkelijk de afrit opgeleid. | Puntstuk verplaatsen en ontwerp aanpassen. | EA |

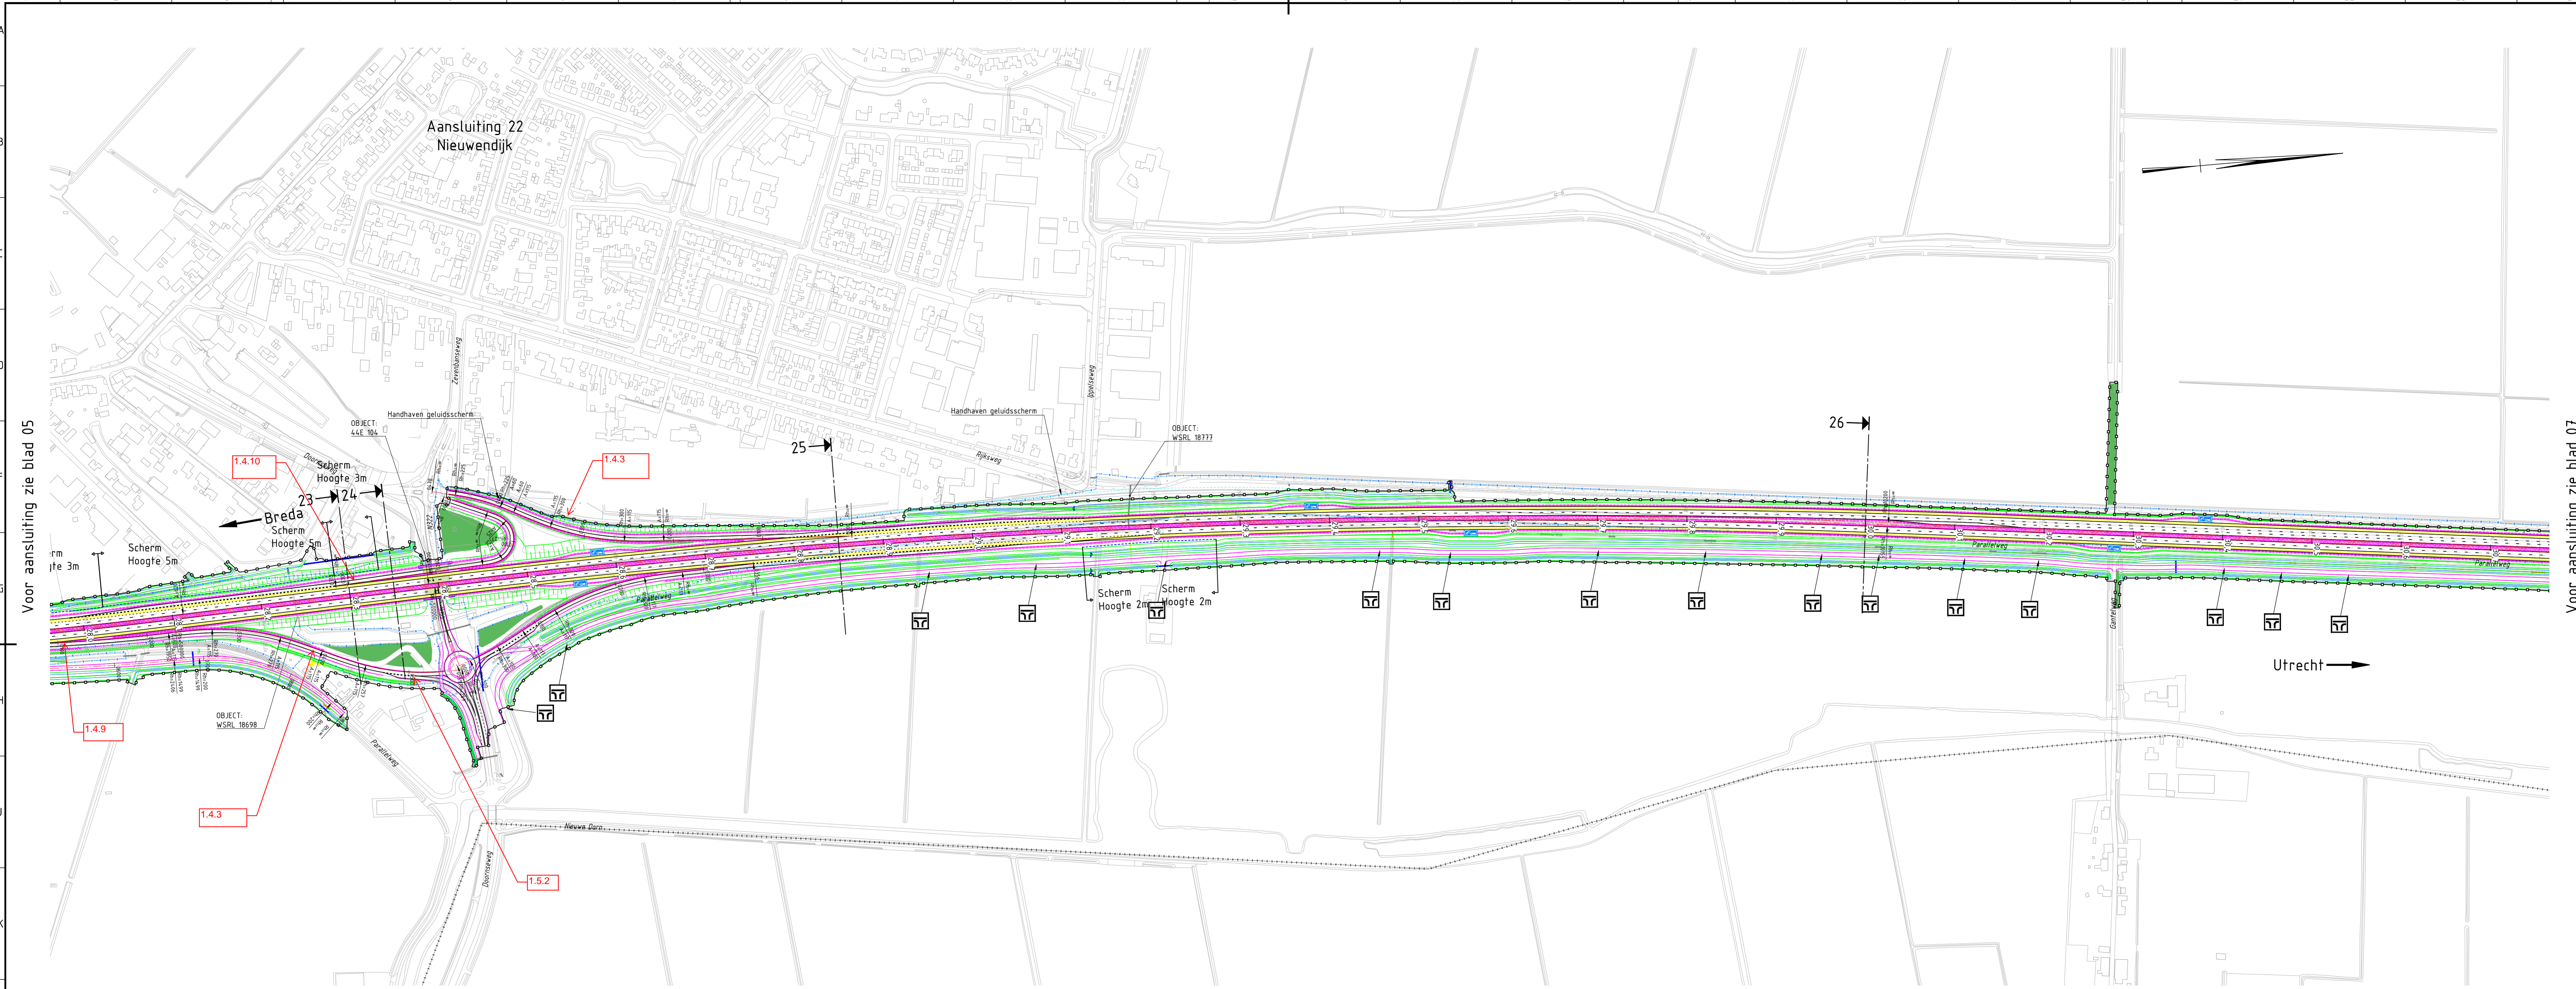
status: DEFINITIEF CONCEPT
 versie: 0.18
 registratie: 401317-S-3-0106

| Tek.nr. | Nr. | Beschrijving van het probleem | Oplossingsrichting | Ernst |
|---|---|---|---|---|
| 0106 | 1.4.10 | De horizontale boog (R=27 m) in de toerit is zeer krap. Doordat de snelheden in deze boog zeer laag liggen, is er zeer weinig acceleratielengte aanwezig voor met name vrachtverkeer. Door het ontbreken van een vluchtstrook in de spits, heeft het invoegende verkeer geen uitwijkmogelijkheid. | Onderzoek mogelijkheden om boog te verruimen en zoveel mogelijk lengte voor acceleratie toe te passen. Voorzie in een uitwijkmogelijkheid, voor die situaties waarin het vrachtverkeer moeite heeft met invoegen. | EA |

| Tek.nr. | Nr. | Beschrijving van het probleem | Oplossingsrichting | Ernst |
|---|---|--|---|---|
| 0106 | 1.5.2 | De ontworpen uitvoeger naar de bypass op de oostelijke afrit is zeer kort. In deze vorm daardoor zeer moeilijk herkenbaar. Hierdoor is een grotere kans aanwezig op verkeerd rijden en plotselinge rem- en uitwijkreacties. | Meer gelegenheid bieden voor een comfortabele routekeuze op de afrit. | A |

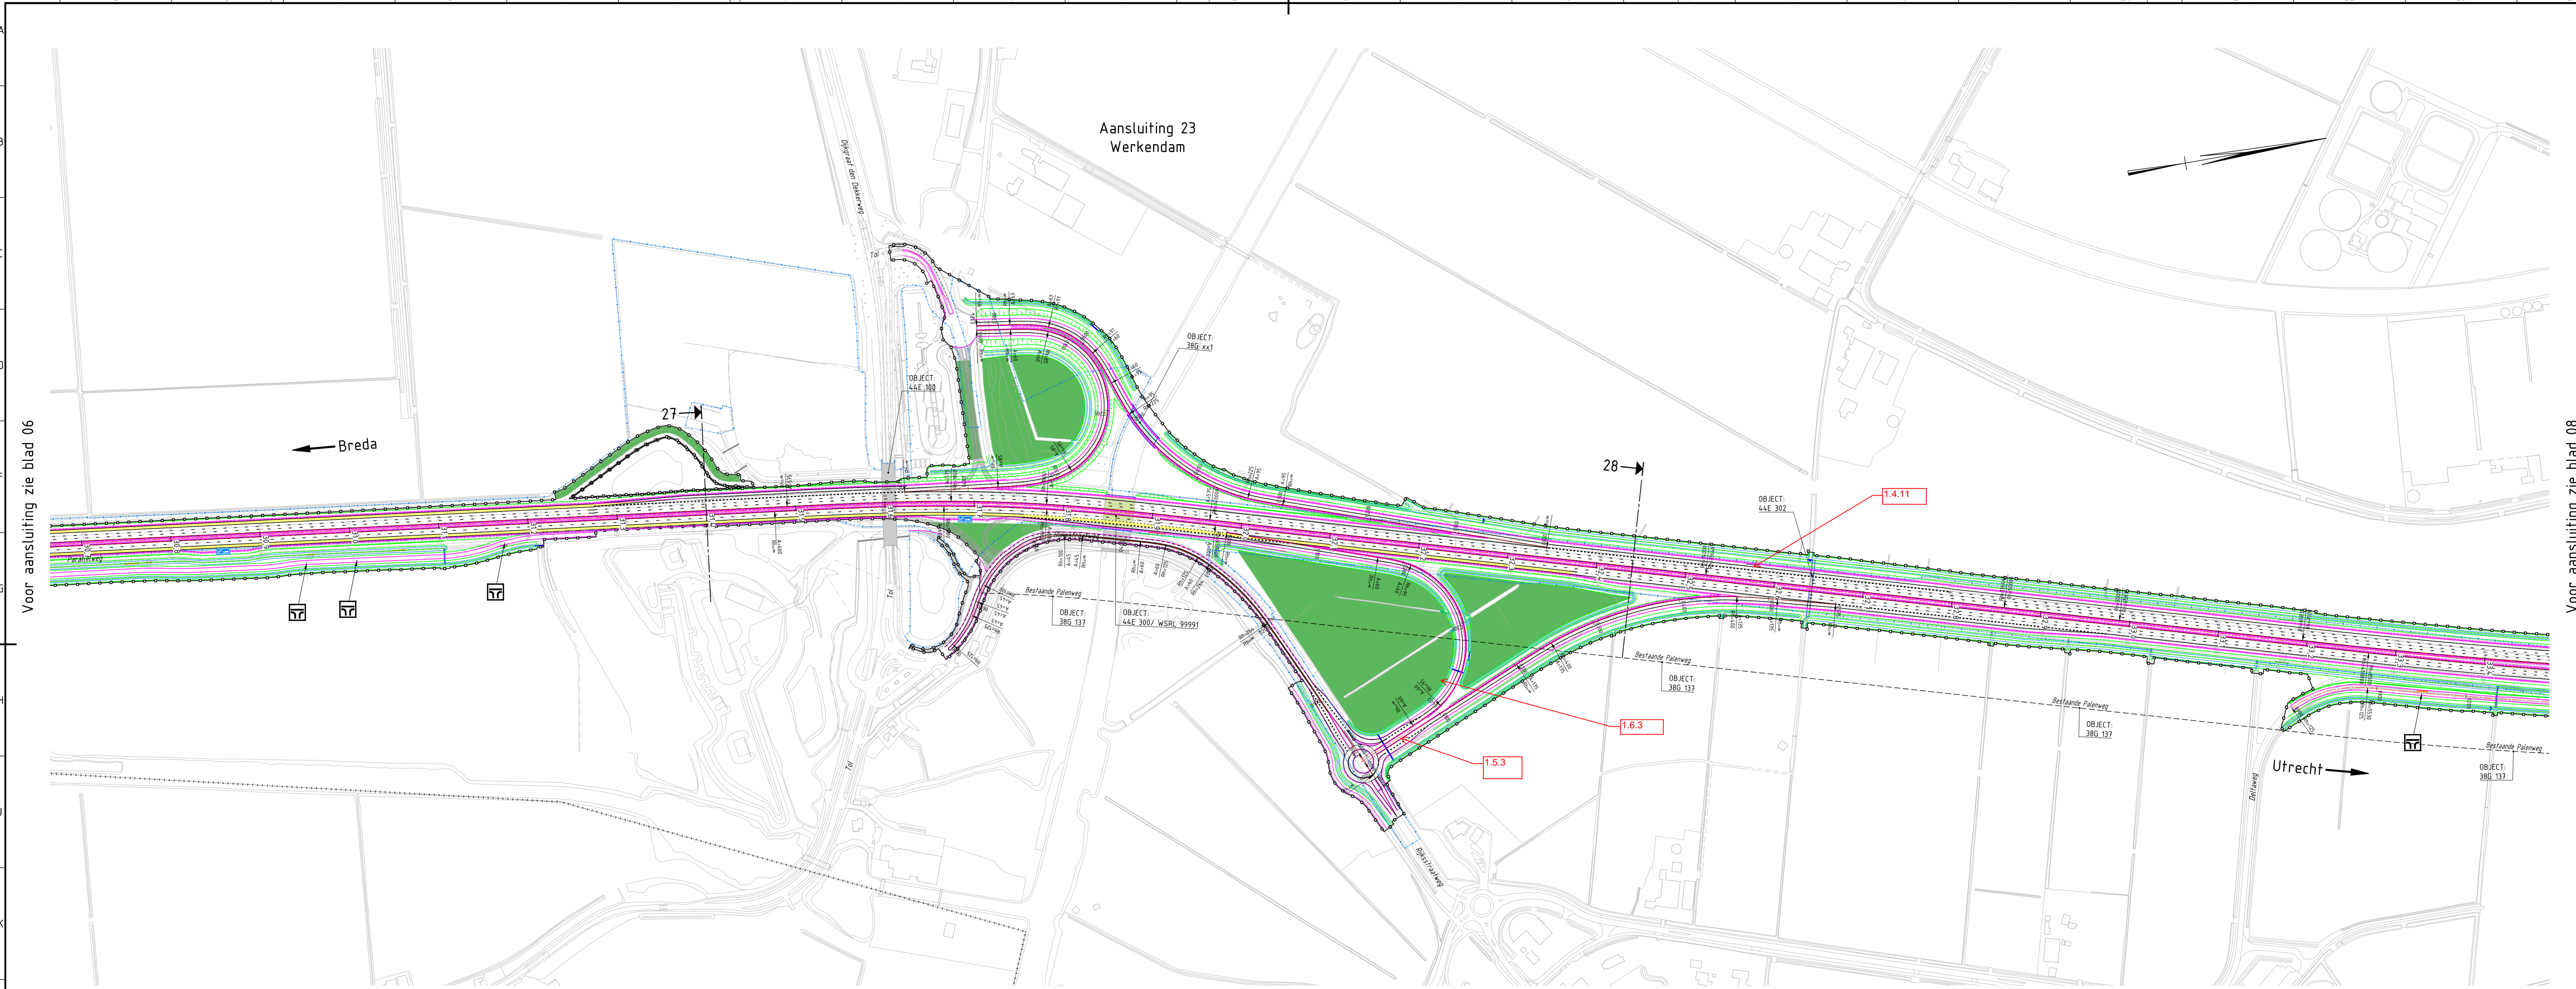
getekend: V. Koster 14-09-2015 projectcode: 401317
 gecontroleerd: J. Vos 14-09-2015 dossiercode:
 uitgegeven: H. Ditten 14-09-2015 dienstcode:
 status: DEFINITIEF CONCEPT versie: 0.18 registr.: 401317-S-3-0107

| Tek.nr. | Nr. | Beschrijving van het probleem | Oplossingsrichting | Ernst |
|---|---|---|---|---|
| 0107 | 1.4.11 | De rechtstreekse rijstrook gaat over in een afvallende rijstrook. Dit leidt tot rijstrookwisselingen voor doorgaand vrachtverkeer. Daarnaast kan verkeer onbedoeld op de afrit terecht komen. | Onderzoek een alternatieve manier om afbouw van rijstroken toe te passen. Ontwerpen conform de NOA. | EA |

| Tek.nr. | Nr. | Beschrijving van het probleem | Oplossingsrichting | Ernst |
|---|---|--|---|---|
| 0107 | 1.5.3 | De ontworpen uitvoeger naar de bypass op de oostelijke afrit en de invoeger op de toerit zijn zeer kort. In deze vorm daardoor zeer moeilijk herkenbaar. Hierdoor is een grotere kans aanwezig op verkeerd rijden en plotseling rem- en uitwijkreacties. | Meer gelegenheid bieden voor een comfortabele routekeuze op de toe- en afrit. | A |
