Verkeersveiligheidsaudit Fase 1

A27 Houten Hooipolder

Inpassend Ontwerp

| Kenmerk | 15-FLO1504221-VVA-002-v1.0 |

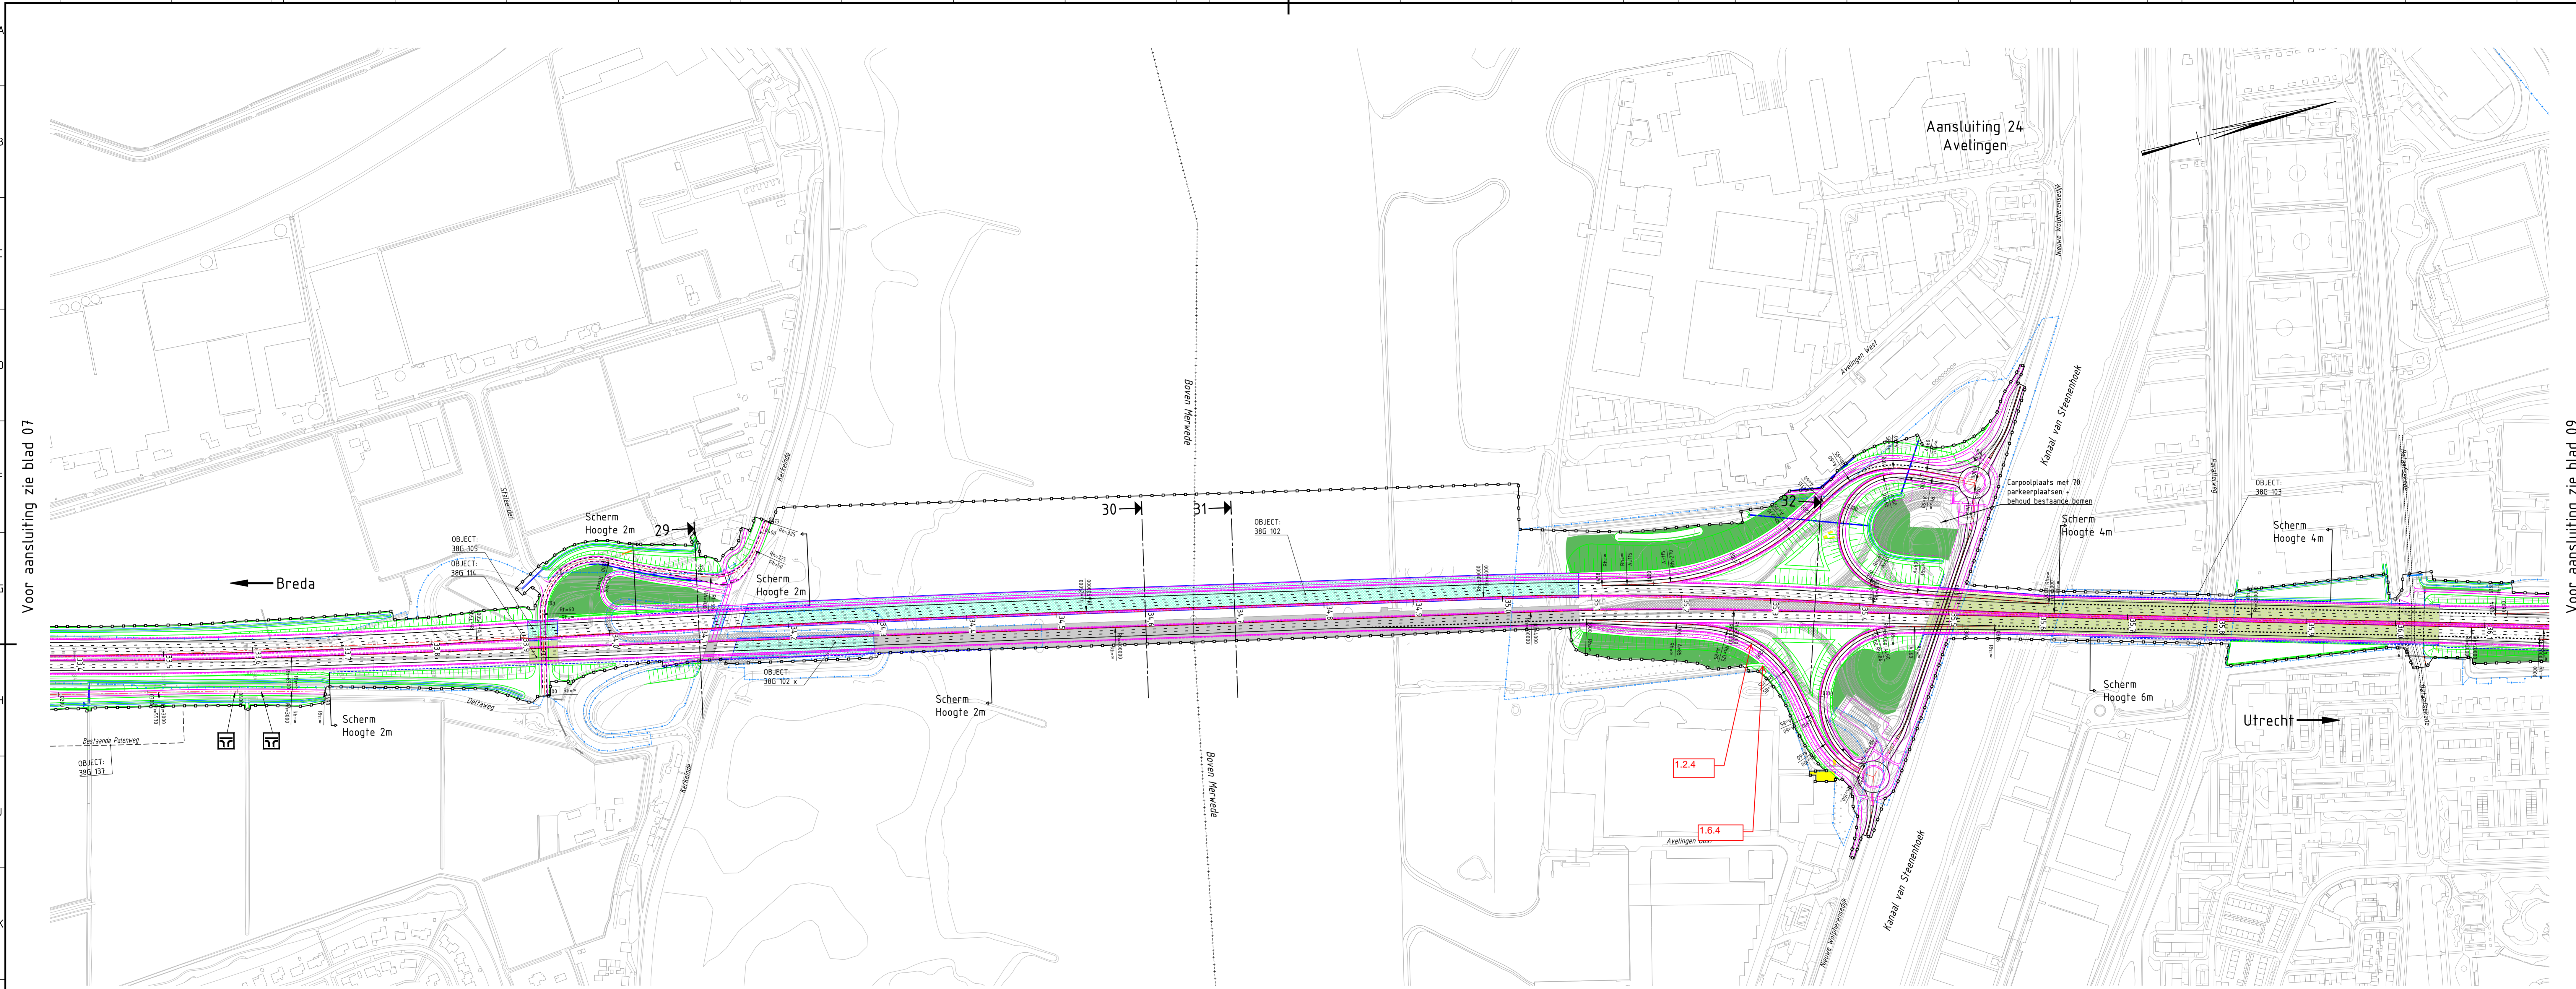
| status | DEFINITIEF CONCEPT | versie 0.18 | regnr. 401317-S-3-0108 |

| Tek.nr. | Nr. | Beschrijving van het probleem | Oplossingsrichting | Ernst |
|---|---|---|---|---|
| 0108 | 1.2.4 | De oostelijke afrit Avelingen heeft een eerste boog met R=125 m. Deze heeft een ontwerpsnelheid van 50 km/uur. Om de krapte van de boog beter te accentueren, is het beter om zo klein mogelijke overgangsbogen te kiezen. | Overweeg het toepassen van kleinere overgangsbogen voor de eerste boog. | A |

| Tek.nr. | Nr. | Beschrijving van het probleem | Oplossingsrichting | Ernst |
|---|---|---|--|---|
| 0108 | 1.6.4 | De geleiderail in de binnenboog van de oostelijke afrit Avelingen belemmert mogelijk het zicht op stilstaand verkeer voor de rotonde. | Geleiderail verplaatsen naar de binnenkant van de boog. | A |

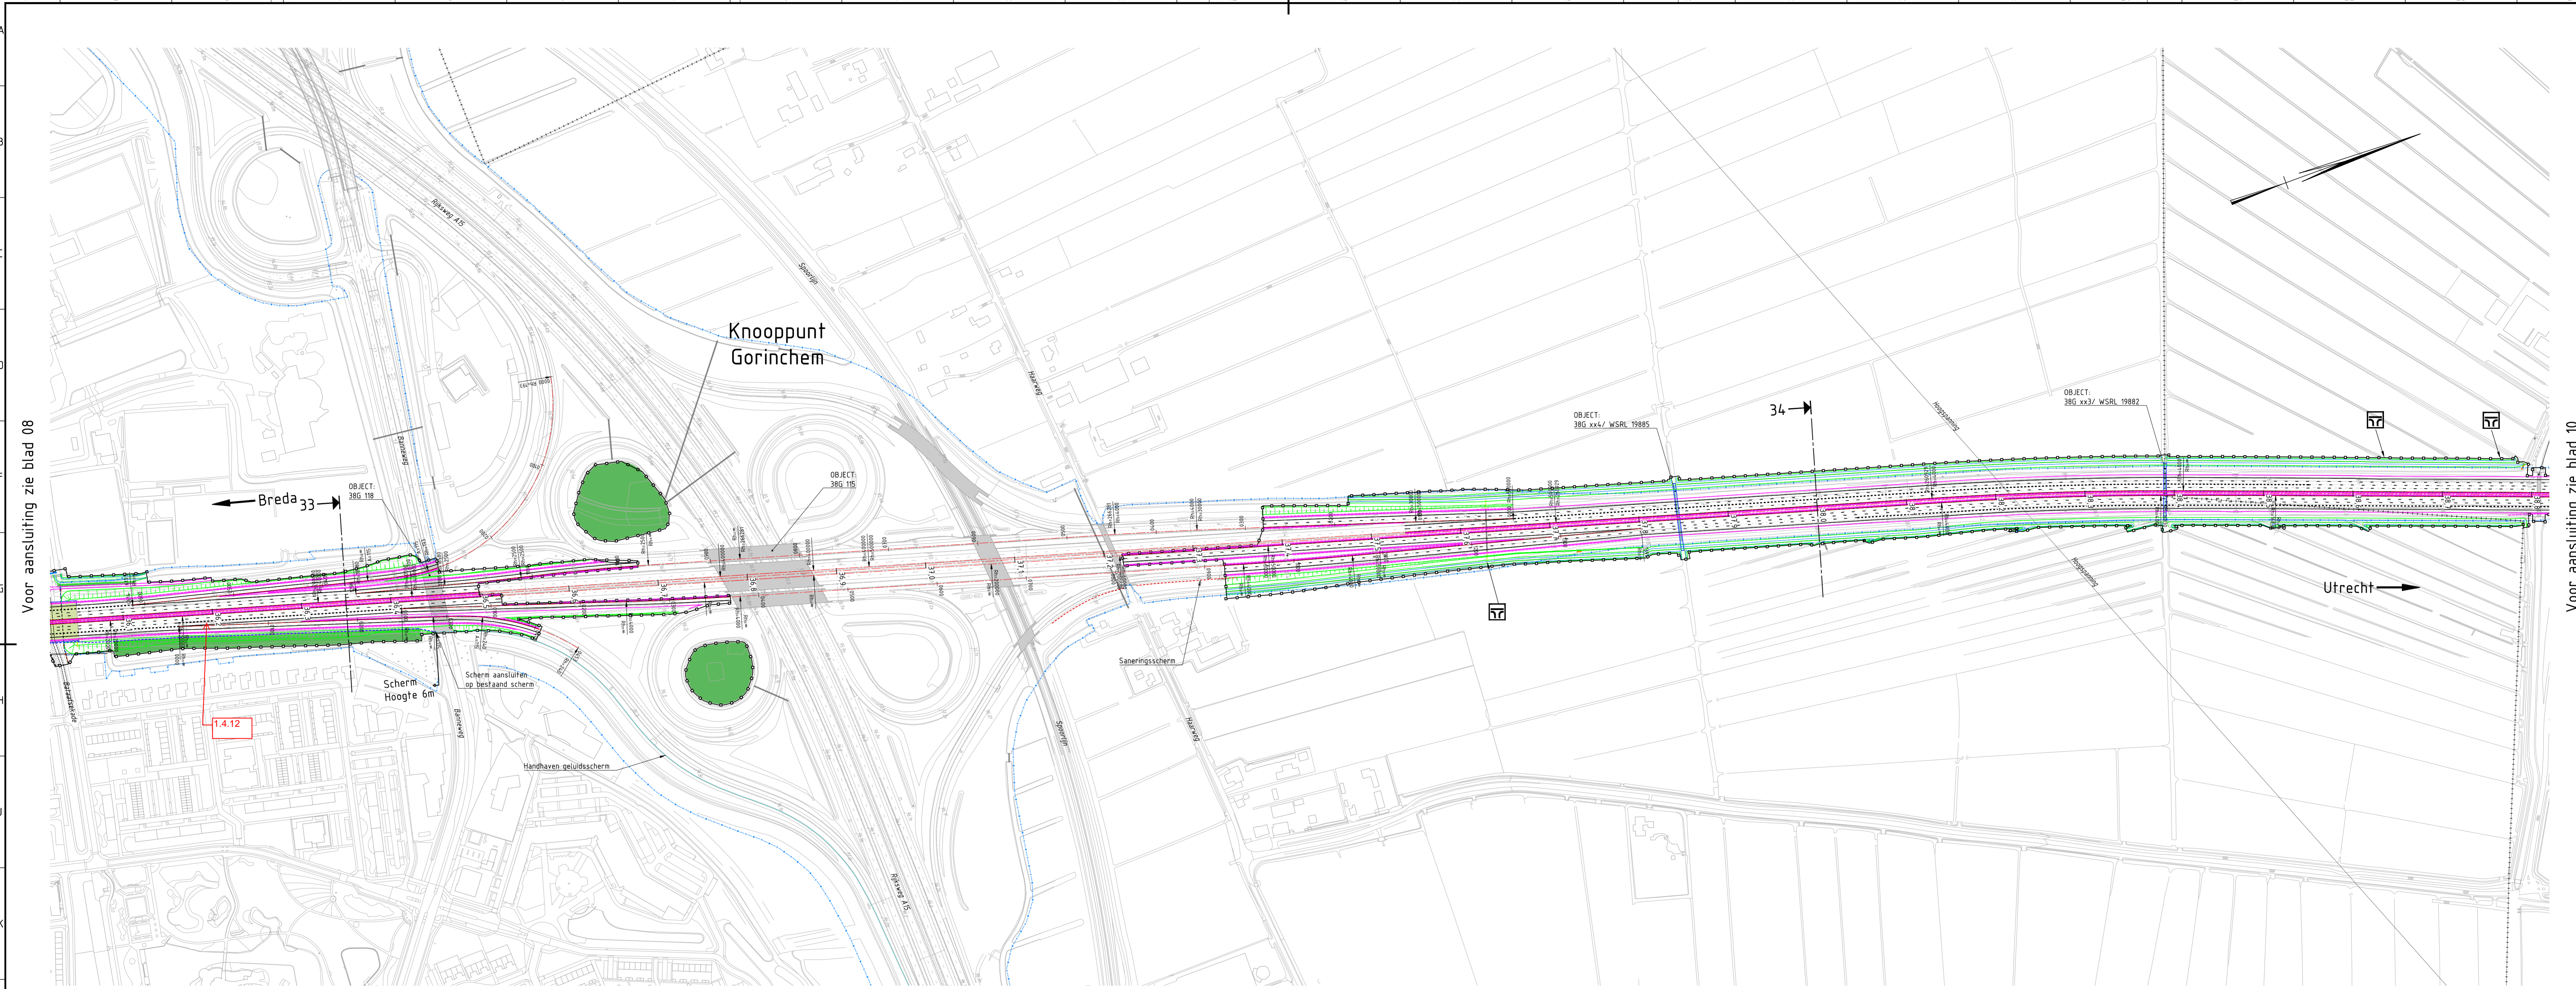
| status | DEFINITIEF CONCEPT | versie 0.18 | registr. 401317-S-3-0109 |

| Tek.nr. | Nr. | Beschrijving van het probleem | Oplossingsrichting | Ernst |
|---|---|---|---|---|
| 0109 | 1.4.12 | Er is onvoldoende turbulentieafstand aanwezig tussen het puntstuk van de uitvoeger naar Gorinchem en het begin van de blokstreep voor de afvallende rijstrook naar de parallelbaan. Er vinden over korte afstand veel rijstrookwisselingen plaats. Er is te weinig lengte om verkeer naar de juiste bestemming te geleiden. Hierdoor ontstaat grote kans op verkeerd rijden met plotselinge paniekacties door bestuurders als gevolg. | Onderzoek mogelijkheden parallelstructuur te verlengen. | EA |

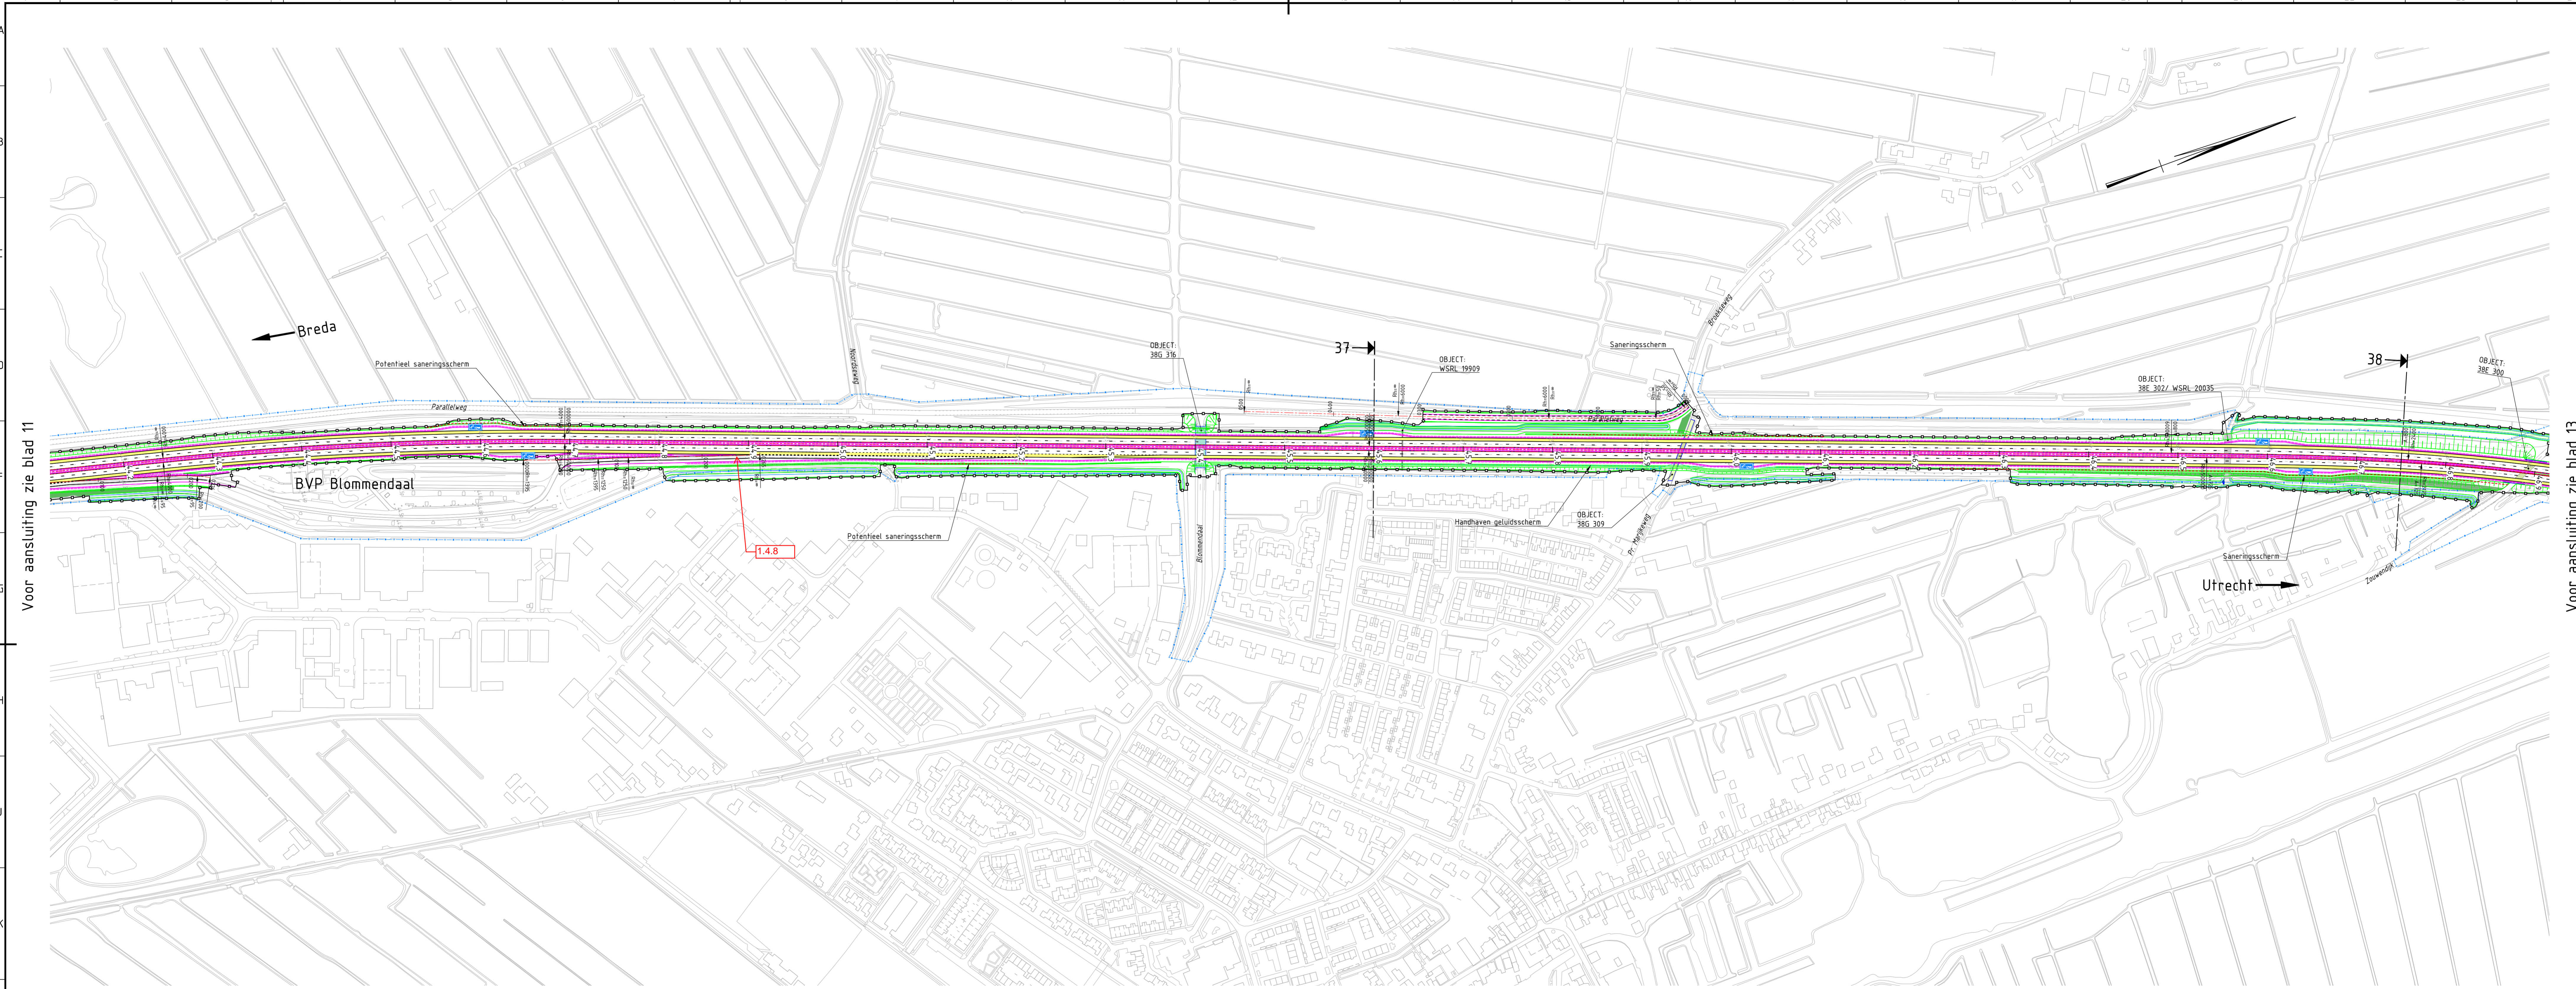
| status DEFINITIEF CONCEPT | | versie 0.18 | registratie 401317-S-3-0112 |

| Tek.nr. | Nr. | Beschrijving van het probleem | Oplossingsrichting | Ernst |
|---|---|---|---|---|
| 0105 0112 | 1.4.8 | Er is weinig acceleratielengte aanwezig voor vrachtverkeer vanaf de verzorgingsplaatsen. Door het ontbreken van een vluchtstrook in de spits, heeft het invoegend verkeer geen mogelijkheid tot uitwijken. | Onderzoeken of de toerit / invoegstrook kan worden verlengd. Probeer te voorzien in een uitwijkoplossing, mocht vrachtverkeer met zeer lage snelheid niet kunnen invoegen. | A |

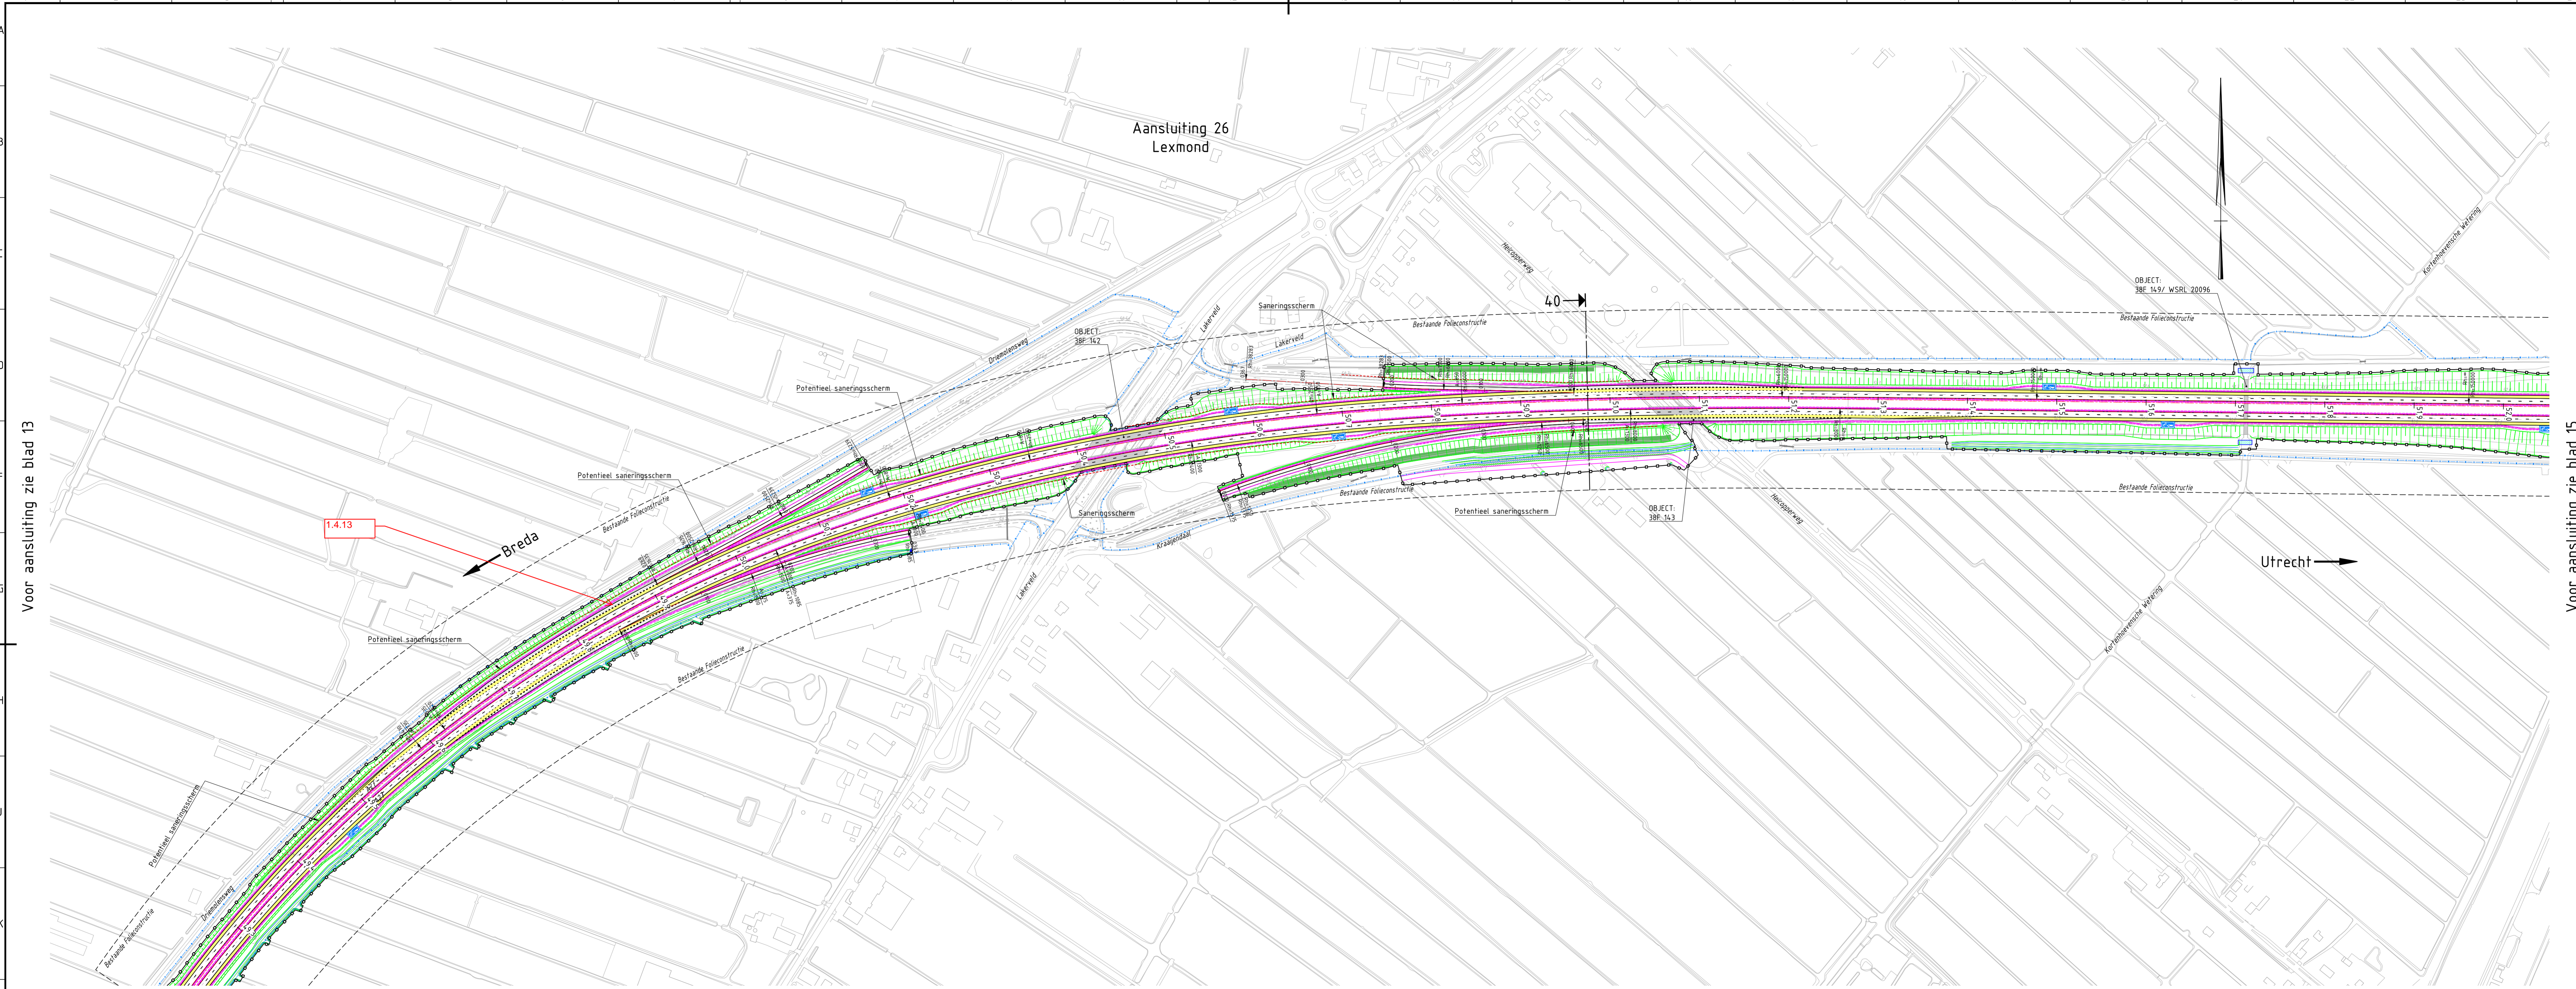
| status: DEFINITIEF CONCEPT versie: 0.18 | | registr.: 401317-S-3-0114 | |

| Tek.nr. | Nr. | Beschrijving van het probleem | Oplossingsrichting | Ernst |
|---|---|---|---|---|
| 0114 | 1.4.13 | De invoegstrook is gelegen in een horizontale boog (R=1.620 m). Invoegen in een horizontale boog is rijtaakverzwarend. In combinatie met een spitsstrook is dit niet gewenst, omdat dan ook rekening moet worden gehouden met wel of geen verkeer aanwezig op de spitsstrook. | Onderzoeken of de invoegstrook kan worden verplaatst. | A |

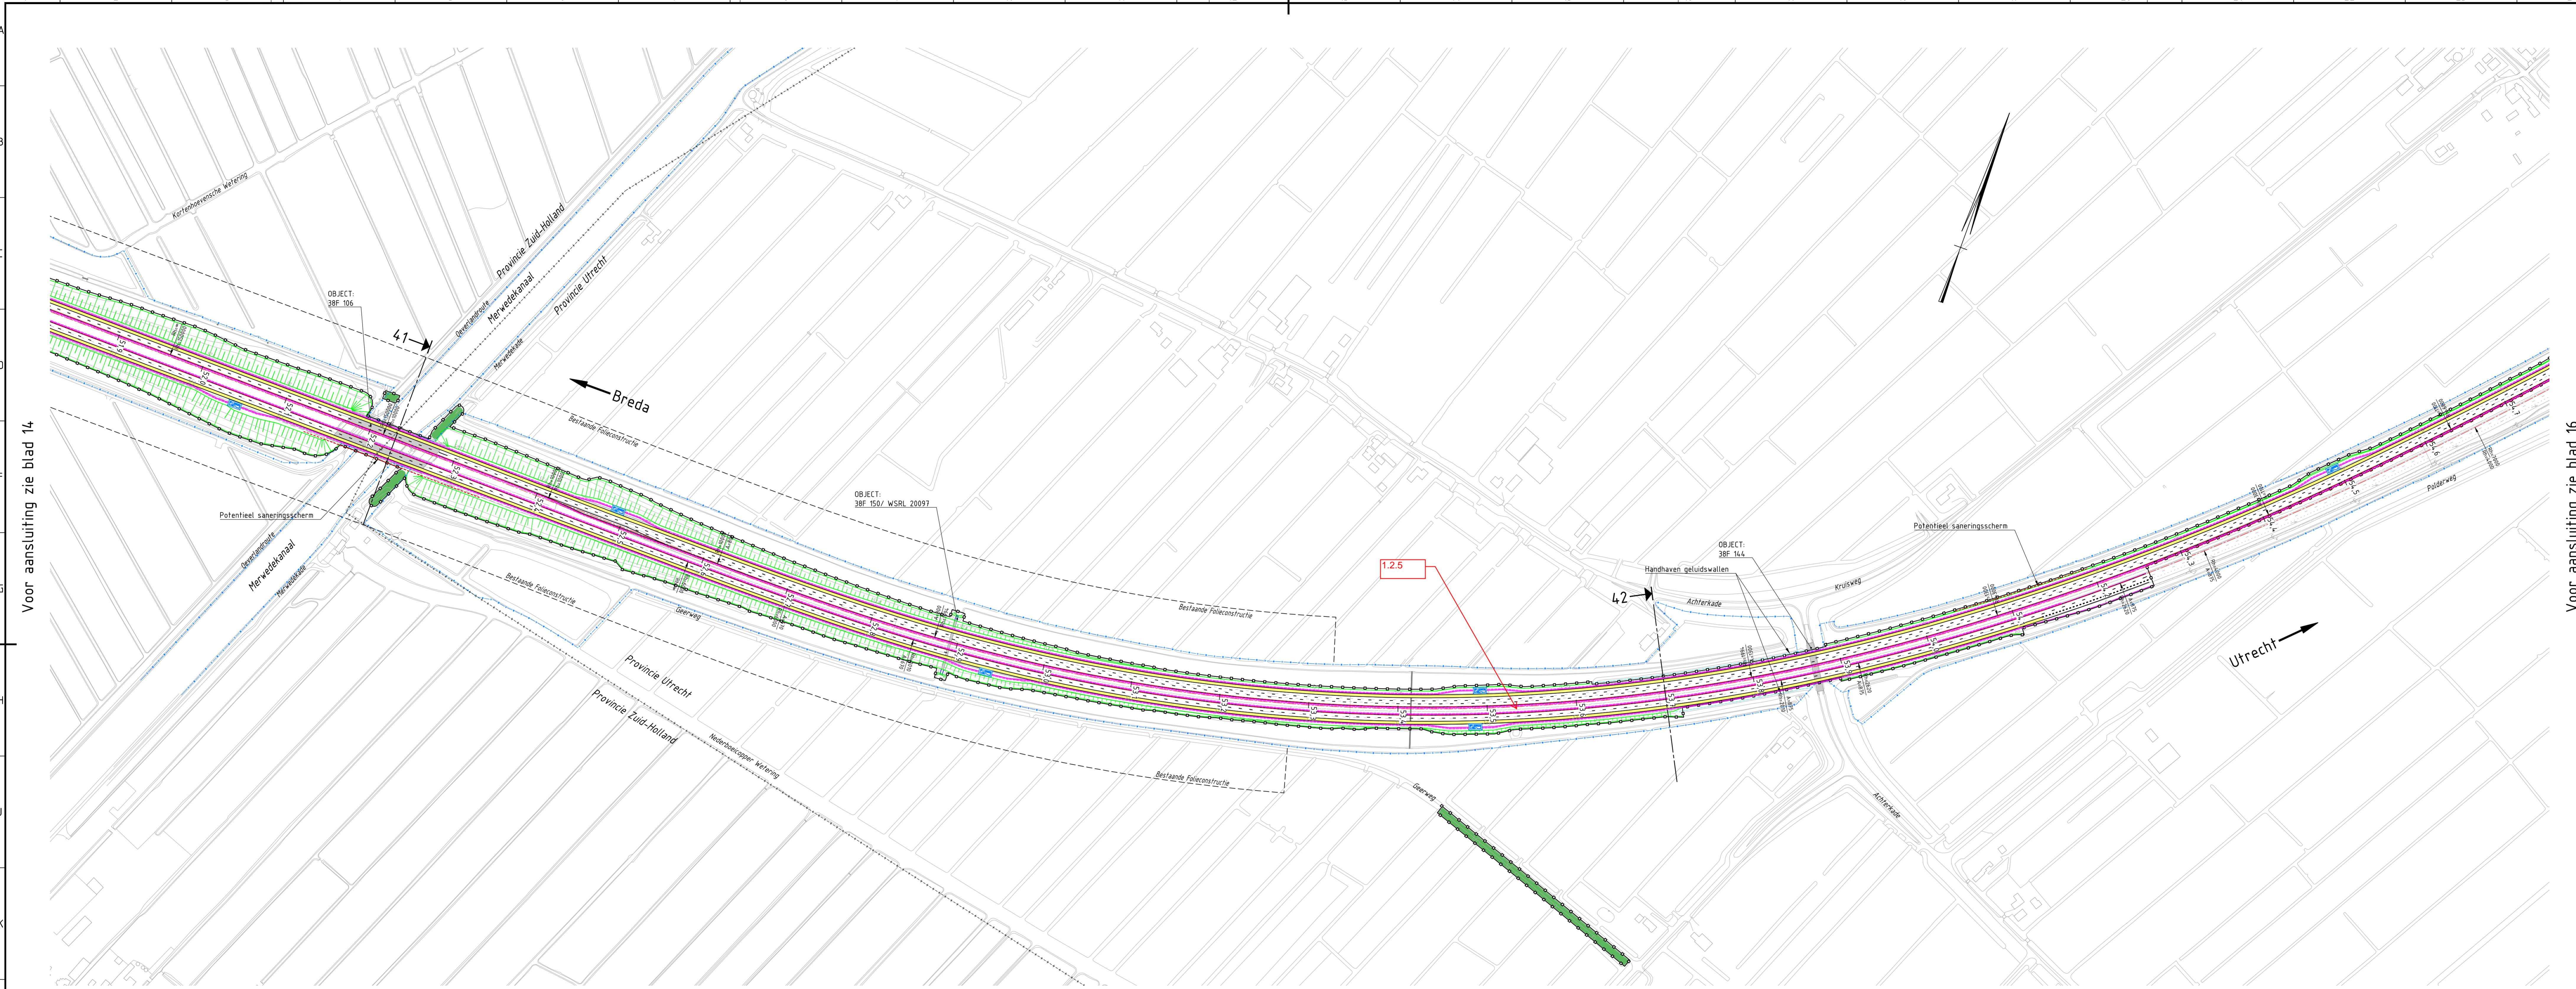
status: **DEFINITIEF CONCEPT** versie: 0.18
 regnr.: 401317-S-3-0115

| Tek.nr. | Nr. | Beschrijving van het probleem | Oplossingsrichting | Ernst |
|---|---|---|---|---|
| 0115 | 1.2.5 | In de horizontale boog R=2.010 m (HRR) treedt een zichtprobleem op doordat de geleiderail in de boog op te korte afstand staat. Dit resulteert in een kans op kop-staart ongevallen bij stilstaand verkeer. Afremmend verkeer door mindere zicht omstandigheden leidt tot het sneller optreden van congestie. | Plaatsing geleiderail aanpassen. | EA |
